高崖边坡上高重心构筑物 地基事故的原因及防治

——重庆某电信杆倒塌事故的分析研究

张四平 黄求顺

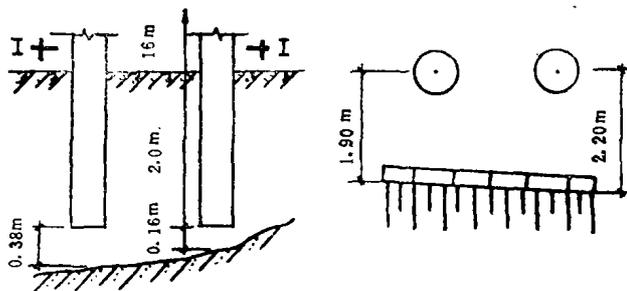
图1 电信杆、地基边坡相关位置

- 1) 该处土层的成份主要为生活垃圾,呈松散饱和状态,土体本身能提供的侧向抗力很小。
- 2) 在发生倒塌的一对电信杆处,土层厚分别为2.38米和2.16米,也就是说,杆底端下面还分别有0.38米和0.16米的土,边坡外边缘距两杆的中心距仅有1.90米和2.20米(见图1),可见土体的侧向稳定性极差,对杆身能提供的嵌固甚微。

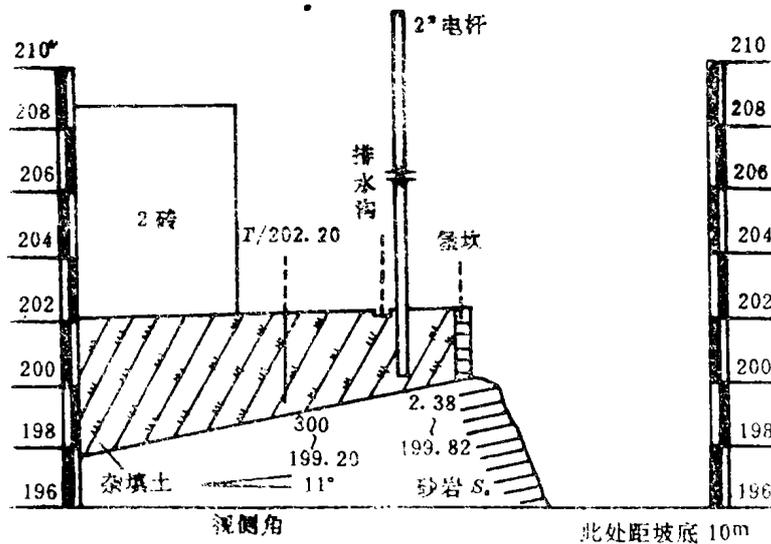
图2 电信杆倒塌处地质剖面示意图（比例尺1:200）

- 3) 与其它未发生事故的三对电信杆比较,此处不但杆的底端下土层较厚,杆与边坡外边缘间的距离最短,而且平面位置也最低,这样,该地成为地表水与地下水的汇集处,特别是在紧靠电信杆下,搭设有数间用作厨房的简易违章建筑,杆旁内侧不到0.3米处还有一简易排水阳沟,用于排泄厨房及生活的大量用水,人为增加了边坡土体的含水量,加之边坡外侧

砌筑有一道厚约0.3米的条石挡墙，堵塞了土中水的向外排泄，这使得此处土体长期处于高含水量状态，造成土体强度的进一步削弱，降低了边坡的稳定性。

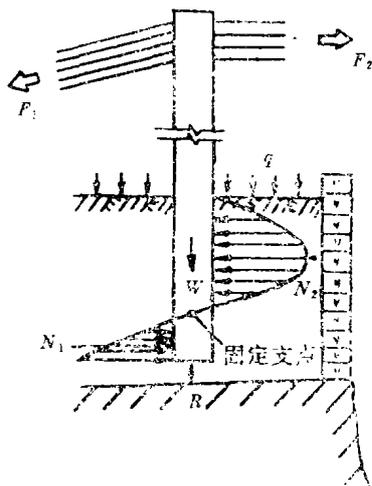
图3 电信杆受力简图

电信杆处的工程地质条件本已很差，杆与杆周土体又长期承受如下各力的作用（见图3）。

2) 由于 F_2 是主动力， F_1 是被动力，由此可判定杆外侧土受力 N_2 大于内侧土受力 N_1 。 N_2 是施加在边坡顶部外侧的侧向压力，该力的增加，在外侧土体很薄，且松散，稳定性又差的条件下，使该土体边坡增加了不稳定因素，并造成电信杆进一步倾斜。

3) 在电信杆受到的各力中，由于电信杆仅埋设在松散的土体中，几乎无嵌固力，杆身仅仅靠 F_1 与 F_2 的分力维持其平衡。显然，杆身的抗倾覆能力是较差的。

2) 当杆端的外倾力增加，杆入土段内的固定支点（图3）随之下移，因而导致倾覆力矩增大。同时，由于土层排水不畅，长期饱水松软， c, φ 值减小， N_1, N_2 产生的稳定力矩减小，从而使杆身产生向外倾倒的趋势。这将使斜拉钢绞绳受力猛增，处于非正常承力状态，并很快超过其极限抗拉强度，发生突然性断裂。
