承重横墙上异常裂缝及成因分析

摘要 以某院一幢学生楼承重横墙上出现的异常裂缝为例,描述该种裂缝现象、特征及危害,分析论证温度应力是这种裂缝发生的主要原因,进而解释有关问题,为设计、施工和使用管理人员在处理类似问题时提供参考。

Analysis of the Abnormal Crevices and Causes in Bearing Cross-Wall

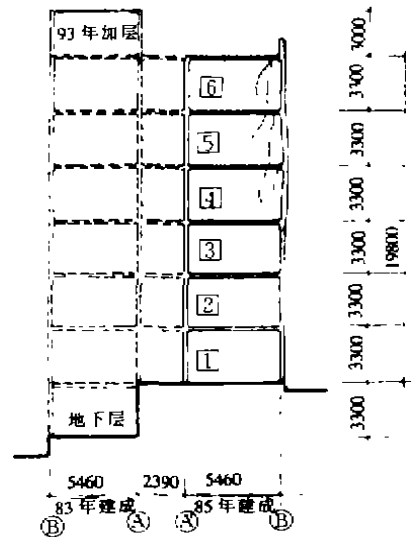
图2 1-1剖面图

由第一、第二部分组成的这一长方形建筑物,面西朝东,四周开阔,阳光充足。自投入使用10多年来,其周围地面完整,墙脚未见异常。整个外墙面无“正八”、“倒八”之类的裂缝,也很少看到“门窗对角缝”、“顶层包角水平缝”、“窗间墙之间的竖向缝”等^[1]。先期建成投入使用的第一部分,在屋顶加层之后,整个结构未出现异常,呈安全可靠之势;第二部分的1、2、3层结构也依然展示稳固之态。唯独4、5、6层的西端横墙,因异常裂缝的出现,使得(B)轴纵墙处于危险状况(见图2)。

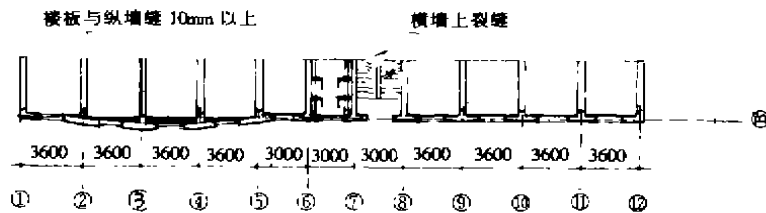
图3 第五层裂缝分布图

2) 分布位置及形态:除了厕所、盥洗间,楼梯间的横墙外,开裂楼层的其他横墙在其西端都布有1~2条倾斜相似的主裂缝,且每条主裂缝都带有数条支缝。以纵墙面、横墙面、楼板面交汇点为坐标原点,设立空间直角坐标,那么,裂缝均从三面角处的横墙上离原点240mm左右的范围开始,斜向弯曲向下延伸,其水平影长达1200~1500mm,且部分主缝已贯通上下楼层的横墙。

3) 开裂的程度:与常见裂缝一样,其缝宽是两头小,中间大。多数裂缝中间宽0.1~1.5mm,而第五层③轴横墙,缝宽达到1.0~10.0mm,且楼面与外纵墙内表面出现10.0mm以上间隙。第②轴到第⑤轴线段,外纵墙明显外鼓。吊线检查,鼓出程度也在10.0mm以上(见图3、图4)。

随着横墙裂缝的形成和发展,纵横墙的联系也在逐步削弱,严重的地方已完全分离,使纵墙在水平方向的跨度成倍地加大,极易引发跨度范围内的弯曲变形。第5层②轴到⑤轴线段的纵墙之所以外鼓,其根本原因就是内外层的砌体在热量的传导过程中因内外不同的温度作不同的形变而发生弯曲的结果。其他轴线段的外纵墙,跨度还未发生变化,虽然也有类似弯曲变形,但毕竟在弹性变形范围内。故弯而不鼓,依旧呈现原状。

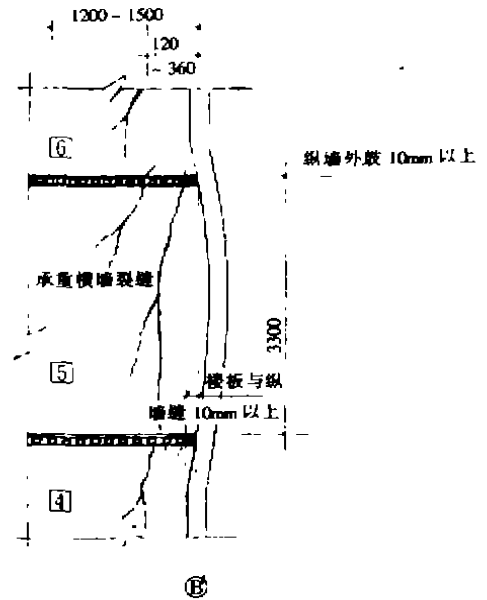
图4 第五层⑤轴处裂缝大样图

4) 裂缝特征:剥露表层现察裂缝,如同连续函数的折曲线段,顺灰缝而行,穿块体而过。放大缝隙检查可见:“缝边齐整,边缘附近未见碎裂条纹”。这一重要表征现象,为裂缝的成因分析和论证主要原因,提供了有力依据。

由“缝边齐整,边缘附近未见碎裂条纹”这一观察现象,可证实两个重要问题。其一,裂缝两边砌体在垂直方向上无相对位移发生,也就是两边没有错动。否则,裂缝就不会保持清晰齐整的可观性。由此引伸证明可排除基础不均匀沉降这一致因因素。这一点还可以从“地面无裂隙凹陷”这一基本事实得到验证。其二,“边缘附近未见碎裂条纹”这一观察结果,说明裂缝的原因不是单纯压力压坏所致,而是拉压复合作用的本质现象^[2]。这一观点,也可用实际最大荷载未超过设计荷载的方法加以检验。所以,不存在超载压裂的可能性。

根据热力学原理,可以证明:房屋外墙转角、内外墙交角、楼屋面与外墙搭接角的区域范围,在室外温度高于室内温度时,因热量传导路径的特殊性,它们相对于同房间的其他墙体,具有较高温度,热力学上称之为“热区”。反之,在室内温度高于室外温度时,它们为“冷桥”。尤其是处于西面的楼板、外墙、内横墙交汇的顶上三面角域部分砌体,在夏季或14时的西晒,经常处于“热区”而最热;冬季或晚上2时前后的气温,处于“冷桥”而最冷。“热区”或“冷桥”的尺寸界线可用电模拟试验测定,大约2倍砌体厚度的交角楼线之长,就是冷热区域的范围。处于这些特别位置的砌体,随着反复无常的气温变化而时冷时热。热时,内部膨胀产生拉应力,对邻近界面(假想的界面)做推压之功;冷时,内部收缩产生压应力,对邻近界面具有拉拢之势。这就是热胀冷缩运动,此运动较之其他任何地方,最为活泼激烈,其峰值应力往往接近乃至超过砌体的极限抗拉能力而破裂形成裂源。第5层纵横墙的交接处,抗力最弱,故裂缝都在距离纵墙轴线120 mm~360 mm的地方生成。加上使用上采取了贴壁悬挂床位关系,所以其裂缝的程度比起4层、6层的横墙缝最为严重。
