5·12汶川地震绵阳市区房屋震害统计与分析

Building Damage in Mianyang City Caused by the May 12, 2008 Earthquake in Wenchuan, Sichuan Province, P. R. China

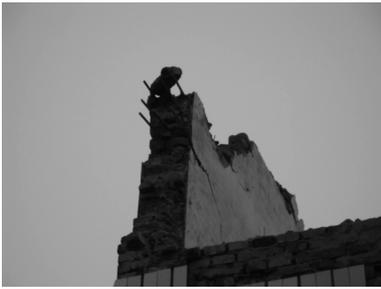
1)楼梯间震害较严重。楼梯间承重墙普遍出现斜裂缝,特别是梯梁直接放置于砌体墙上未设构造柱时,沿着梯梁角部斜向下开展斜裂缝;出屋顶楼梯间小塔楼由于边鞘效应破坏严重,特别是未设置圈梁构造柱时。如图2~3举例所示;

图 2 楼梯间塔楼破坏

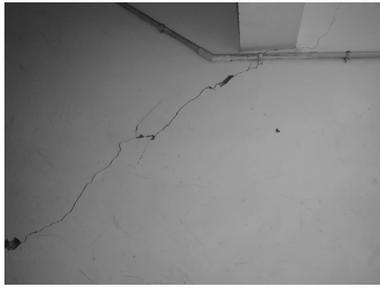
图 3 楼梯间墙体明显斜裂缝

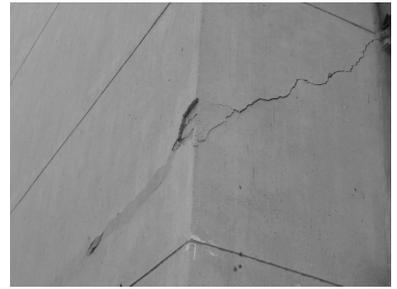
2)墙角破坏。房屋四角以及凸出阳角地震作用下受扭转影响以及墙角部分应力复杂且易产生应力集中,而且墙角部位的约束较差,老旧房物抗震构造措施不足,如无构造柱和圈梁等,角部较多出现贯通斜裂缝。如图4举例所示;

图 4 山墙角部严重裂缝图

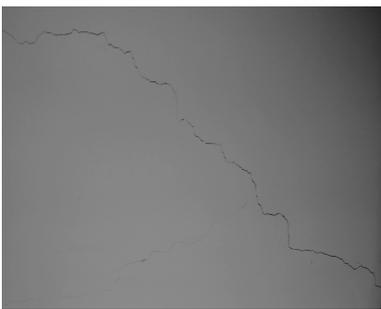
3)砖墙破坏。房屋两端头砌体承重墙由于空间扭转效应等影响斜裂缝比较普遍,如图5所示;少量内部承重墙体出现明显剪切斜裂缝,且在余震中有继续扩展的趋势;自承重墙体相比承重墙体,由于承担水平地震力时重力小裂缝开展更为明显。如图6~7所示例;

图 5 端头承重横墙斜裂缝

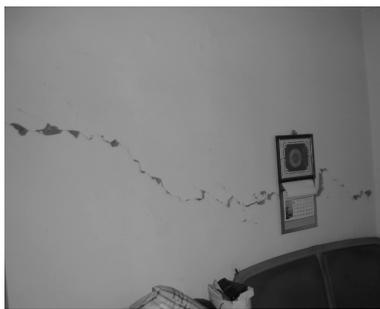
图 6 内承重纵墙严重斜裂缝

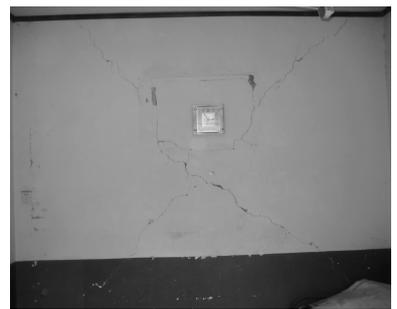
图 7 自承重墙明显交叉斜裂缝

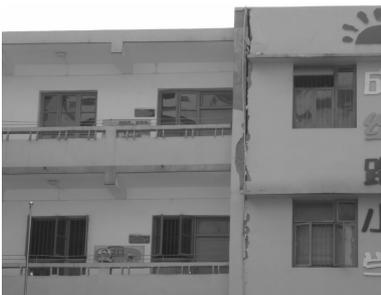
4)缝的连接破坏与碰撞破坏较普遍。后加部分与原有结构未有效连接容易引发贯通裂缝、连接失效或碰撞破坏,如图8、9所示;防震缝设置方式不够合理或缝宽不足导致碰撞破坏严重,如图10所示;有些附墙烟囱与墙缺少连接或连接不足而外闪折断,如图11所示;

图 8 后加部分与原房屋连接破坏

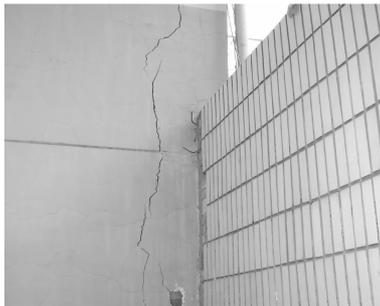
图 9 后砌围墙碰撞原办公楼

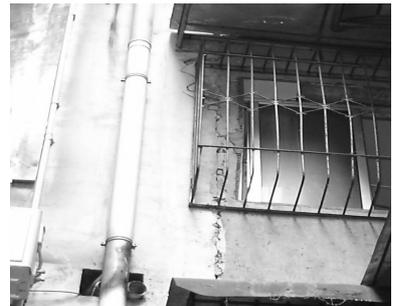
图 10 未设置防震缝而碰撞破坏

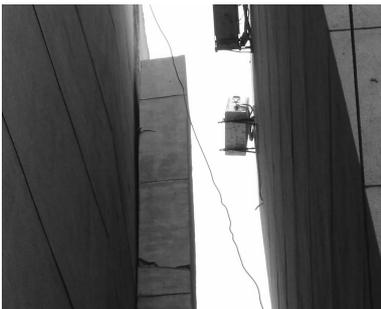
图 11 烟囱外闪折断

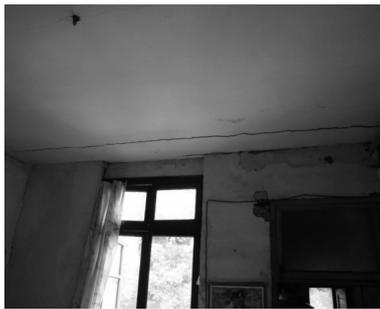
5)楼屋面破坏。楼板和屋盖是地震时传递水平地震作用的主要构件,其水平刚度对房屋抗震性能影响很大。当采用预制板时整体性较差,板缝偏小而混凝土灌缝不够密实,地震时板缝易于拉裂,绵阳市区大量砖混房屋预制板间出现这种板缝,板与墙体顶部连接处也有被震松而出现水平裂缝,如图12所示;预制板端部搁置长度过短或无可靠的拉结措施,加之预制板强度相对偏低易折断,导致预制板在冲击荷载下易掉落或折断,绵阳市个别房屋如纺织大厦旁一砌体结构的楼屋面被纺织大厦上掉下的女儿墙和楼梯间从上到下砸穿,如图13所示;瓦屋面坡度较大时屋面小瓦掉落,如图14所示;

图 12 预制板间板缝

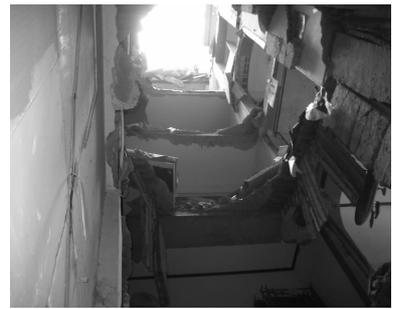
图 13 预制板从上而下砸穿

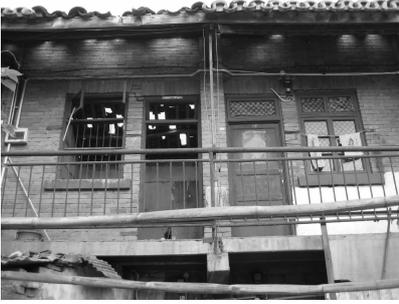
图 14 屋面小瓦掉落

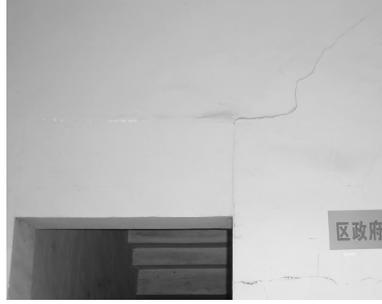
6)门窗洞口斜裂缝较为普遍。门窗洞口四角由于截面突变在角部易于应力集中,若洞口两边未设置构造柱,则过大的应力将导致门窗洞口角部普遍出现裂

缝,如图15所示;窗下墙起着将两片墙成整体工作的作用,相当于连梁,在水平力作用下易出现剪切斜裂缝,如图16所示;

图 15 门洞口斜裂缝

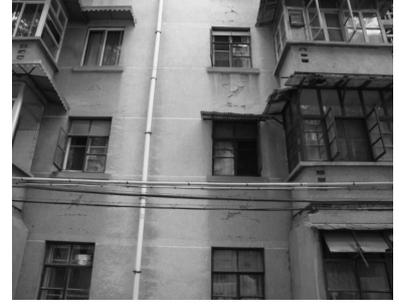
图 16 窗下墙交叉斜裂缝

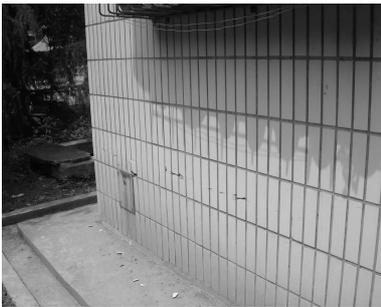
7)基础梁上水平贯通缝。绵阳市区多层砌体结构在底层室内外有高差,室内高一些,少数房屋在一层基础梁上板下边位置出现了沿房屋四周的贯通水平裂缝,如图17所示,这在以前的震害中是比较少出现的。分析其原因可能是由于剪力和房屋整体弯曲共同作用引起的;

图 17 底层基础梁上贯通水平裂缝

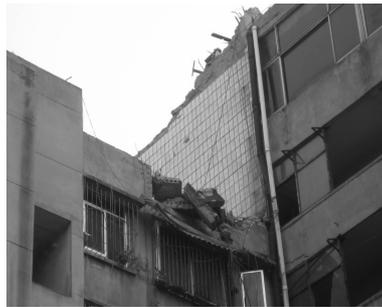
8)出屋面顶部突出物普遍破坏。出屋面女儿墙由于是单片墙,侧向无约束,稳定性差,又受到鞭梢效应影响,在历次地震中都出现明显的震害。绵阳市区大量多层砌体房屋女儿墙未设置构造柱、压顶梁或构造柱设置较少,在地震中部分房屋出现倒塌或严重破坏或轻微破坏,如图18、19所示;

图 18 女儿墙倒塌坠落

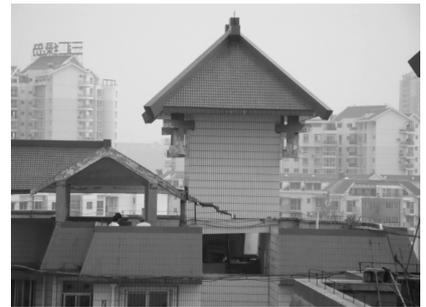
图 19 出屋面小塔楼破坏

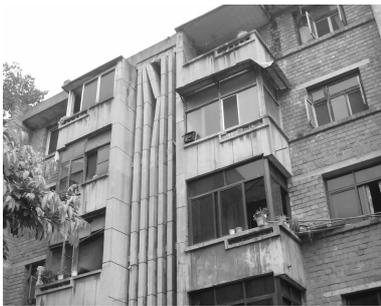
9)装饰构件破坏。某些附属装饰构件在地震中损坏,如图20所示。

图 20 楼梯间装饰构件破坏

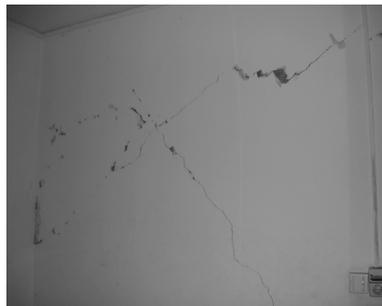
绵阳市区的底部框架上部砌体房屋震害主要表现在上部砌体结构部分,特别与框架转换层相邻的楼层砌体承重墙轻微或中等破坏。底部框架部分未见到有破坏现象。如图21示例。

图 21 转换层上承重墙交叉裂缝

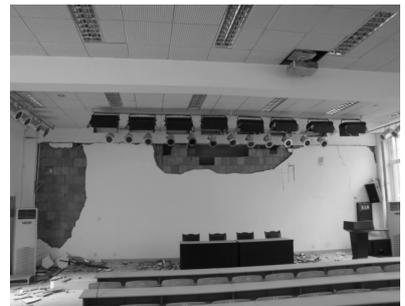
1)填充墙破坏。主要震害是填充墙斜裂缝,多数是交叉斜裂缝;靠近柱或构造柱的角部填充墙挤压破坏或掉落。如图22~25所示;

图 22 填充墙破坏

5) 应采取有效措施减轻框架结构中填充墙等非结构构件的震害。一方面可以采用强度更高、质量更轻的砌体材料;一方面可以提高主体结构的刚度,比如加适当数量的剪力墙,限制结构的侧向变形,减小填充墙在地震中的开裂,对减小居民的经济损失起到重要的作用;

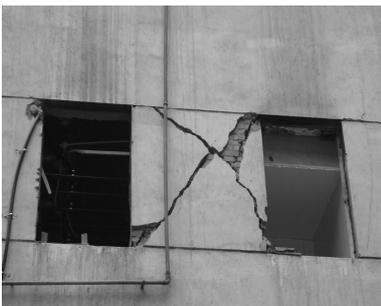
图 23 填充墙交叉斜裂缝

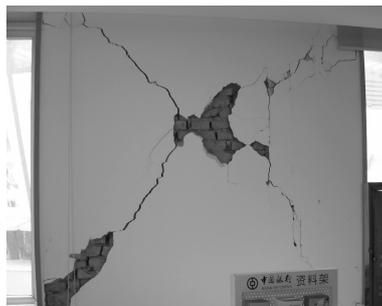
图 24 填充墙交叉斜裂缝

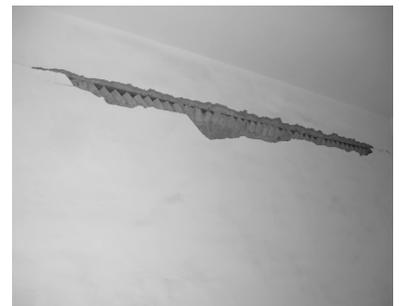
图 25 梁底与填充墙交接处裂缝

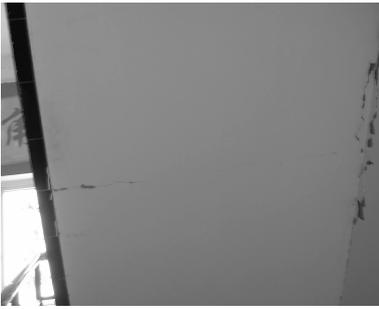
2)梯段板断裂。框架结构中底下几层楼梯梯段板在跨中位置出现全截面贯通裂缝或断裂,如图26、27所示。这是这次地震中表现出的新的特殊震害。其主要原因是楼梯斜板在水平力作用下处于往复拉弯和压弯状态,而楼梯设计时一般未考虑抗震设计,即未考虑水平力作用,仅仅考虑了重力荷载,大震时梯段板的截面和配筋不足以承担未得到考虑的水平荷载。楼梯的抗震设计和措施急待完善;

图 26 梯段板跨中贯通裂缝

6) 应开展楼梯抗震设计计算与构造措施的研究。楼梯梯段板的断裂破坏是这次地震暴露出的新问题,

说明了设计中未对楼梯进行适当的抗震设计,应及时开展楼梯抗震计算设计和构造措施的研究和应用。

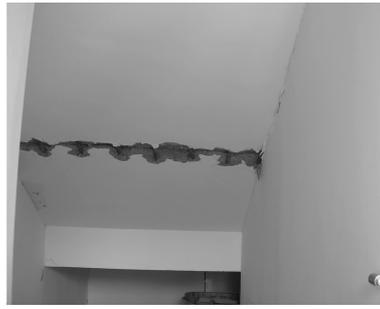
图 27 梯段板断裂

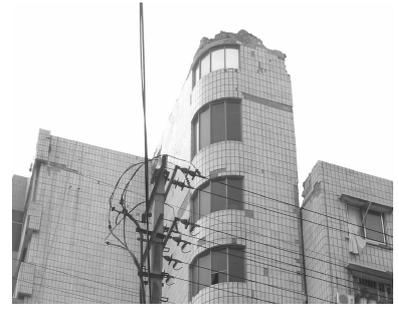
3)出屋面女儿墙、楼梯间塔楼破坏。如图28、29所示;

图 28 楼梯间顶女儿墙倒塌

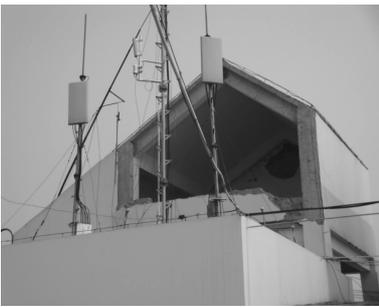
图 29 楼梯间塔楼填充墙倒塌

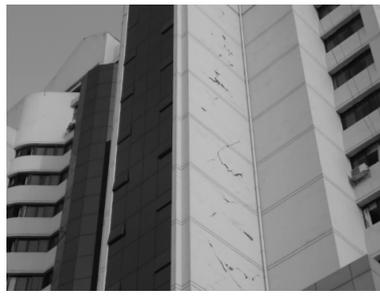
4)外装饰破坏。框架结构很多外装饰出现裂缝或掉落,如图30所示。

图 30 外装饰破坏

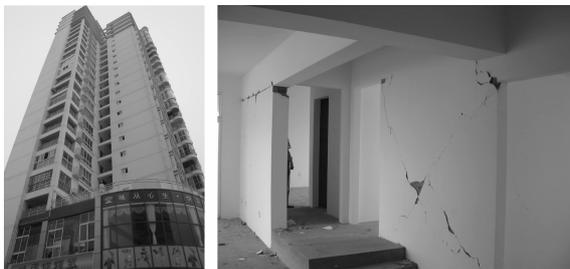
绵阳市区框架剪力墙高层建筑较少,震害应急评估中共遇到3栋。其中,有2栋结构基本完好,有一栋填充墙破坏较为严重,如图31所示。总体来说,绵阳市区框架剪力墙抗震性能相对较好。

(a) 外貌 (b) 内部填充墙破坏严重

图 31 某短肢剪力墙结构填充墙破坏
