雷士德工学院消防安全调研报告

摘要:先简要介绍雷士德工学院的历史背景,通过对雷士德工学院旧址的消防安全调研,分析建筑设计之初的消防安全和功能转型为海员医院后的消防措施;再介绍建筑在2008年和2014年的两次消防改造,并提出目前建筑存在的消防安全隐患;最后总结,虽然建筑消防设施较为完善,但仍要加强管理,对建筑不安全之处进一步改善。

A report on the fire safety of the lester school and henry lester institute of technical education

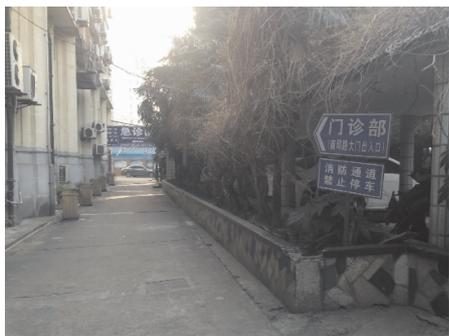
图 5 消防车道

2.2.1 防灾规划 在医院防灾规划(图 4)中,就已留出一条连接东长治路和商丘路的消防车道(图 5)。消防车道可直接由城市干道东长治路进入,较为方便快捷,车道可到达大部分主体建筑周围,但未在医院内部形成环路。在原建筑西北角设有

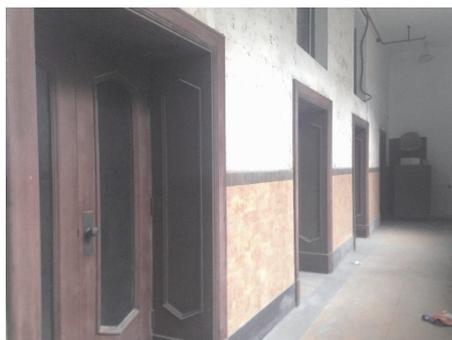
图 8 礼堂被弃用封闭

2.2.2 内外空间 建筑加建后,主要入口为两个,原建筑南侧主门保留作为住院部入口,但只开中间一扇双开门,加建部分西侧靠近商丘路入口的位置设有急诊科主要出入口(图 7)。原建筑大礼堂被弃用封闭(图 8),内部无火源,不具备燃烧条件。

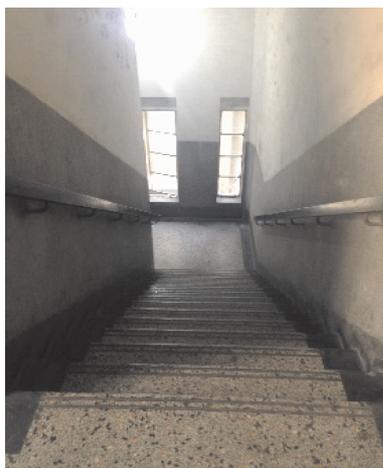
图 11 消防楼梯间

线交叉处。疏散楼梯间最长间距为 30 m, 楼梯梯段净宽为 1.65 m, 靠墙设有扶手, 见图 11。原建筑五层平面由于大部分为室外平台, 发生火灾直接逃向室外平台即可(图 12)。

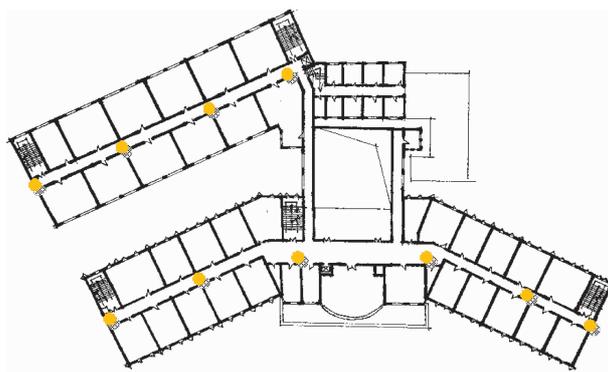
图 15 二层灭火器分布图

消防规范条例, 医院的消防等级属于严重危险级——A 类火灾危险场所, 灭火器的最大保护距离为 15 m^[3]。

建筑内灭火器位于走道内, 两侧布置有房间的走道上灭火器的最大间距约为 15 m(图 15)。根据

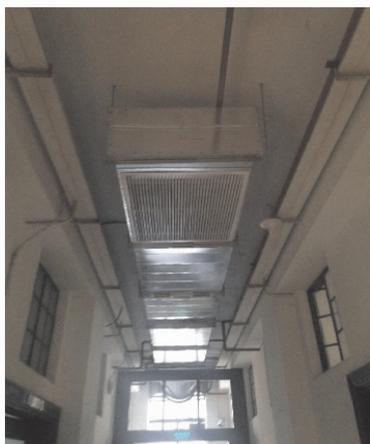
图 25 机械排烟示意图

3.2.2 机械排烟 当火灾发生时,原建筑走道排烟只能通过端部窗口和与加建建筑连接走道的部分侧窗自然排烟,由于走道较长,自然排烟基本没什么效果。此次改造在走道两端及中部设置了 3 个机械排烟装置(图 25),可使火灾发生时走道烟雾能较快排出室外,增加逃生率。

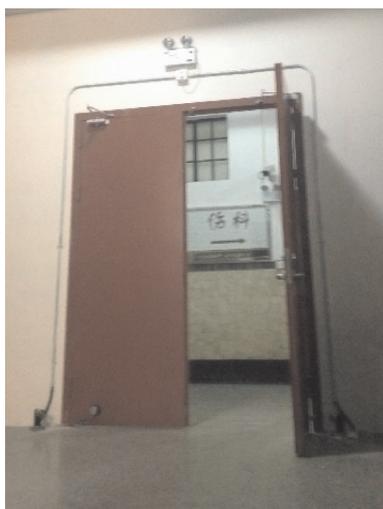
图 24 防火门

3.2.1 防火门 由于原建筑疏散楼梯用门均为木门,为可燃材料,且封闭性也不好。发生火灾时不仅不能隔离火源和烟雾,烟雾很容易通过门缝进入疏散楼梯间,而且也十分容易被引燃。

于是在此次改造时在所有疏散楼梯处设置了耐火极限为 0.9 h 的钢质乙级防火门(图 24),符合消防规范对疏散楼梯间防火门的要求^[4]。

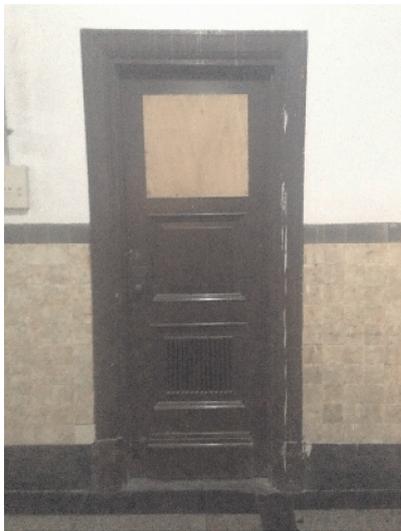
图 26 木门

由于建筑建成年代较早,房间使用的门均为上世纪的木门(图 26),防火性能差,自身也是极易燃烧的材料。不论何处发生火灾,火势都将通过木门迅速蔓延至走道。

雷士德工学院在从设计到使用,再到功能转变,经历了 80 余年的历史,也经历了中国消防设施和水平改变的过程。建筑的消防设施也得到了更新换代,消防机制也逐步完善,历史建筑得以更好地保护。但在改造后,还是应该时刻保持警惕,避免火灾的发生。在消防设施完善的同时,也应该加强管理机制,减少室内疏散通道和消防设施附近的杂物堆放,减少室外消防车道的地面停车,保证消防车道的畅通。建筑老旧门窗、安全标识最好在之后也能得以替换和改善,使得历史建筑能够长久留存。

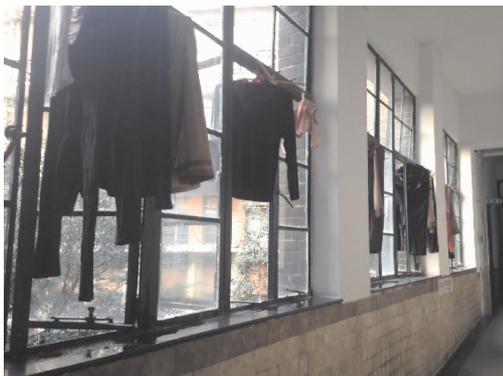
图 27 走道窗上晾晒的衣服

除了建筑自身可燃物外,在医院上班的保洁人员会将洗净的衣服直接晾在连接原建筑和加建建筑走道旁的窗上(图 27),使窗口挂满可燃物,火灾发生时很容易将火势引至氧气充裕的窗口。

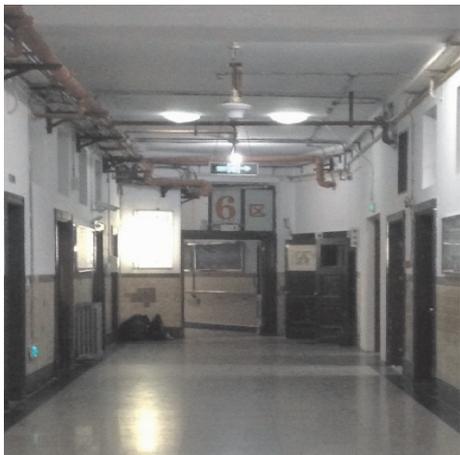
图 28 走道内唯一悬挂式标识

建筑内一些区域安全出口标识并不明显。原建筑走道内除了三个疏散楼梯门上各有一处标识外,仅中部疏散楼梯处有一悬挂式的标识(图 28)。建筑内多为住院的病人,病痛状态下的逃生需要更为明显的逃生标识。

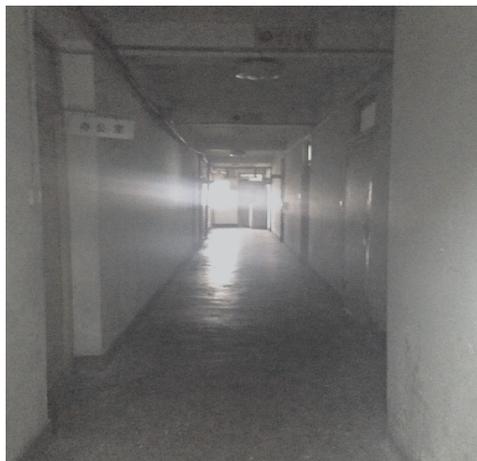
图 29 办公区走道无标识

而加建部分中部的二层办公区并未设置任何标识,通道为袋形走道(图 29),对逃生方向的引导更为重要。虽然办公的都是对医院空间特别熟悉的人,但不排除火灾发生时的紧张慌乱而找不到方向。

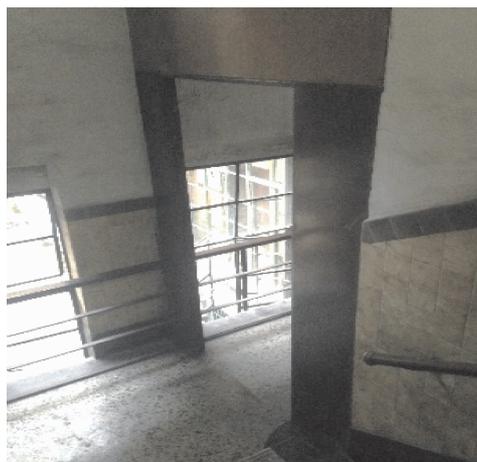
图 30 疏散楼梯平台木门框

虽然疏散楼梯增加了乙级防火门,但由于没有消防前室,在疏散过程中,烟雾还是较容易进入疏散楼梯间。在原建筑中部疏散楼梯二楼至一楼平台处还保留有一个木门框(图 30),使得平台深度变小,逃生过程容易在此处减缓人流速度,造成人流拥挤,是非常不安全的。

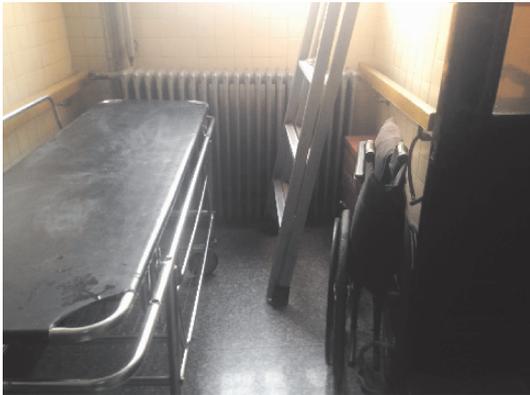
图 31 走道端头杂物堆放

医院的消防设施上逐步完善,但走道内还存在着杂物堆放的情况使消防设施不易获取。在二楼走道的西端堆放着轮椅、梯子和推床,挡住了角落灭火器的获取通道(图 31)。这样的杂物堆放在火灾发生时只会增加获取临时灭火设备的时间,这可能造成更严重的损失。

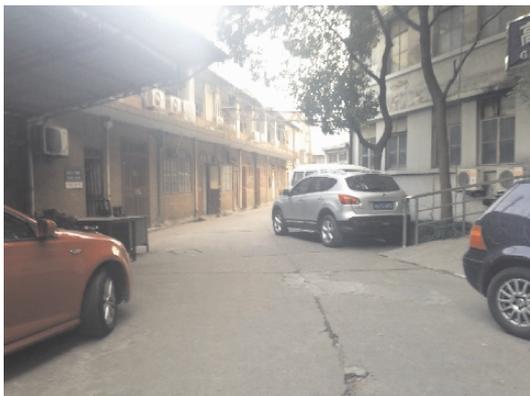
图 32 消防车道上停满了车

在规划上消防车道可到达建筑大部分主体建筑周围,但现状是消防车道成了室外停车场,周边停满了车辆(图 32)。很多位置消防车只能勉强通过,这对消防救援造成困难,耽误救援时间。
