大河坝古滑坡复活变形特征及成因分析*

王桂林¹, 张永兴¹, 文海家¹, 陈海鹏²

Analysis on Deformation Characteristics and Formation of Revived Fossil Landslide in Daheba

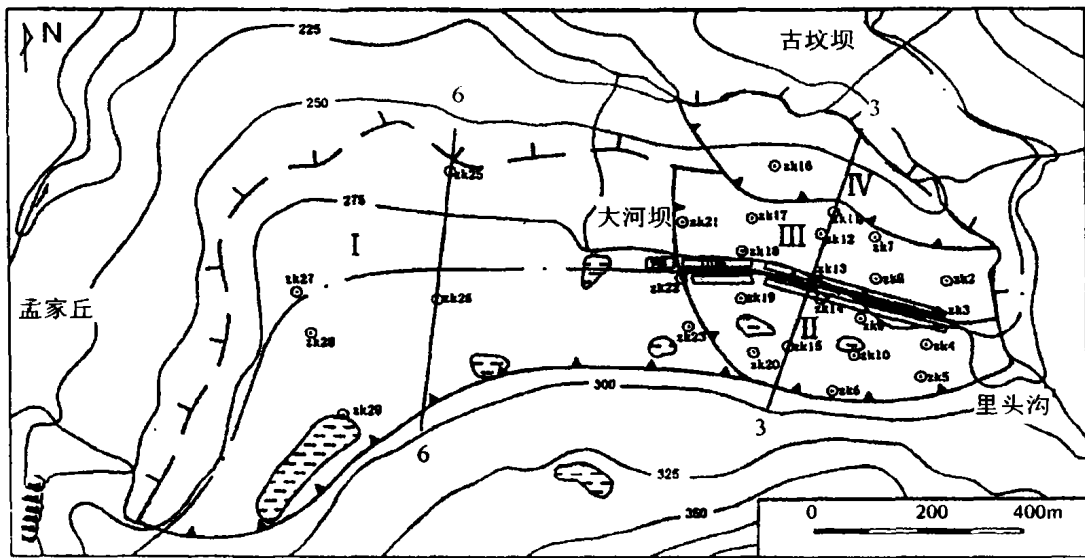
图 1 大河坝古滑体及复活滑体分布图

据勘察^[1],大河坝古滑体位于陈家坝大河坝移民新村,东侧以大河桥为界,西侧以孟家丘东为界,南侧以碎石公路至大塘一线为界,北侧为里头沟。整个滑体南高北低,地表为一斜坡,平均地形坡度为 7°。滑体总体滑动方向 25°,滑体东西宽大约 725 m,南北纵向长约 300 m,滑体面积 21 × 10⁴ m²,滑体体积为 320 × 10⁴ m³。滑体后缘高程约 290 m,前缘剪出口高程约 240 m。大河坝古滑体平面分布如图 1 所示。

由于大河村移民新村的修建,导致了古滑坡的局部复活,滑坡复活的范围如图 1 所示,分布于移民新村的修建范围,东西向基本以移民新村东西两端为界,南北向同古滑体周界。

依据地表测绘成果,结合勘察资料,根据滑体的变形迹象与变形程度将古滑体分为如图 1 所示的四个区:未变形区(I)、轻微变形区(II)、弱变形区(III)和强变形区(IV),复活滑体主要分布于 II、III 和 IV。各区的变形特征如下:

未变形区(I):位于古滑坡体西侧,即移民楼9栋楼房以西,目前未见有变形迹象,古滑体处于稳定状态。

轻微变形区(II):主要指新村公路内侧至古滑体后缘一带,西边位于10与9栋楼之间ZK22孔处,东至古滑体边界。滑体表面有轻微的拉裂变形,在雨季变形程度加强。属浅层型轻微的变形,目前该区整体处于稳定状态。

弱变形区(III):主要指沿公路移民楼10栋至幸福院一带外侧,西边位于10与9栋楼之间(ZK22孔处)。前缘至滑坡体的剪出口ZK11、ZK17、ZK7一带。表现为地表拉裂缝发育,新建移民房裂缝,甚至倾斜,移民房后的堡坎变形等。该区属于整体滑移型,其主滑动面为与基岩的接触面,滑面光滑,具镜面,外倾,倾角 $2\sim 3^\circ$ 。该区的变形破坏危害性较大,直接影响移民房的安全。

强烈变形区(IV):位于ZK7、ZK11、ZK17北侧至滑体边界,其前缘分布有两个小型座滑体,区内地表下陷达 $0.5\sim 1.5\text{ m}$,裂缝宽度达数十厘米,地貌上呈坎状,沿滑体剪出口有地下水溢出,雨季局部形成土溜,其失稳型式为座滑型,主要是由于在雨季,后缘水压力增长所致。该区无建筑物分布,仅为农田,危害性较小。

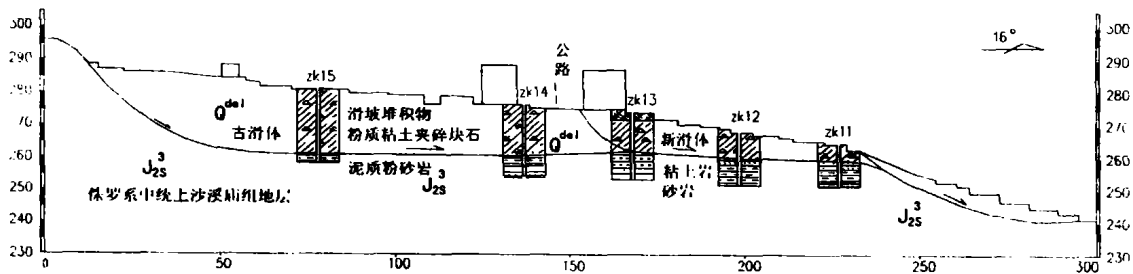
图 2 大河坝滑坡体 3-3 地质剖面图

滑体厚度 5.2 ~ 24.6 m,一般多在 8 ~ 17 m 之间,其滑体厚度随所处滑体部位不同而异,前缘厚度小,向后缘滑体厚度逐渐增大,滑床为粘土岩或砂岩,如图 2 所示。

据勘察,大河坝古滑体的物质组成可近似地划四层,滑床为粘土岩或砂岩(图2)。
