大坂山隧道病害处治工程工艺设计与实证分析

Rehabilitation project of the Dabanshan highland road tunnel

1 隧道原设计及病害概况

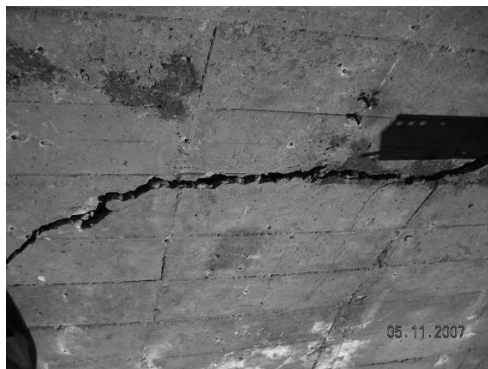
1)隧道衬砌结构裂损严重。衬砌表面存在多处严重斜向及纵向裂缝,出口段拱腰两侧灯架高度存在大范围的纵向裂缝和错台尤为严重,裂缝宽度最大达 5 cm,长度大于 25 m,图 2 和图 3 是典型裂缝和错台。

图 2 衬砌纵向裂缝

1) 隧道穿越段有绢云母片岩、石英片岩、洞口端的残积坡积土石等多种岩土体, 岩体节理发育、产状近直立、风化严重, 地质条件极其恶劣, 仅距北口 650、410、360、230 m 处就曾出现过 4 次千立方米以上的大塌方, 坍塌段及不良地质段围岩自稳能力极差, 围岩压力及冻胀压力主要由临时支护及衬砌结构物承担, 过大荷载引起隧道结构物裂缝。

4) 地质雷达检测表明, 衬砌拱背后存在大范围充填不密实和空洞, 衬砌结构缺乏有利的围岩抗力, 衬砌结构承受不利荷载, 导致拱部产生严重纵向裂缝。

经过套拱和换拱方案的经济性和安全性对比评价分析, 决定于隧道北段采用 25 cm 钢筋混凝土套拱方案进行衬砌结构加固, 图 8 是套拱施工流程图。

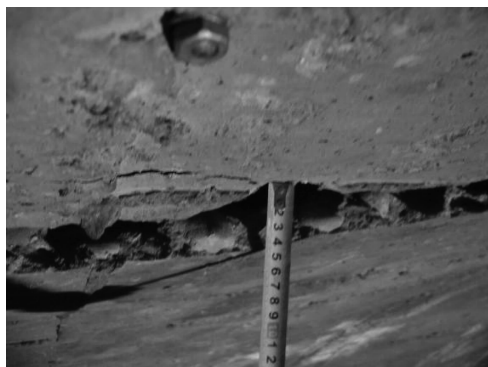
图 3 衬砌纵向错台

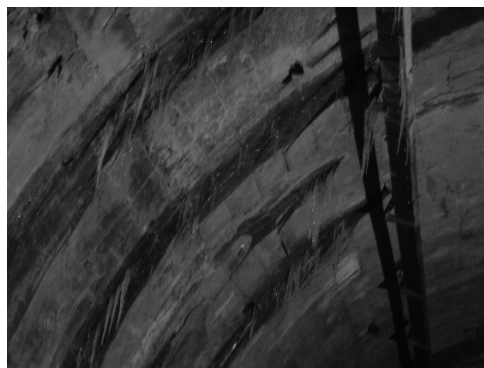
2)衬砌结构渗漏水 and 冻胀现象严重。检查发现,隧道洞内及两端洞口段拱腰和拱顶共有 86 处渗漏水点,低温下形成冰锥;渗漏水在保温装饰层后面形成冰块,附着在装饰层上,增加了装饰层的荷载,形成安全隐患;同时渗漏水在路面上冻结形成冰层,隧道衬砌渗漏水冰锥和路面结冰情况见图 4、图 5。

图 4 衬砌渗漏水冰锥

2) 隧道地区年降水量 841.4 mm, 丰沛的地表降水为隧道地下水提供了充足的来源, 隧道地表存在大量块状、巨块状坡积岩, 地表水极易下渗并集中于隧道穿越段, 地下水穿过在防水板、裂缝后极易发生渗漏水病害和冻害。

1)衬砌渗漏水集中、严重地段,采用环向凿槽埋管(TS50 软式透水管加劈竹束)引排的方法,将地下水引至边墙脚竖向泄水孔(φ50),泄水孔直接连接泄水横洞或防寒泄水洞,地下水可引排到防寒泄水洞或泄水横洞内。围岩自稳性较差段须先加固围岩,然后方可钻孔泄水。

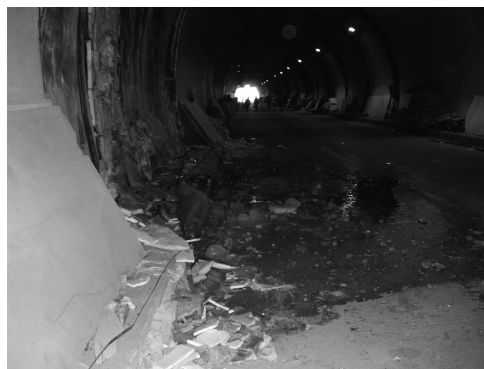
图 5 隧道路面结冰

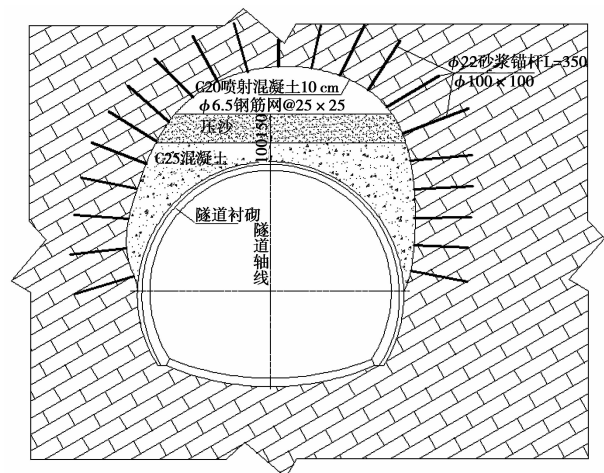
图 12 衬砌背后大型空洞处治方案

地质雷达检测表明,隧道局部区段衬砌背后存在大型空洞,为衬砌提供抗力、加固岩体,防治隧道突然坍塌。病害处治工程对空洞进行回填处治,以加固岩体,同时起到防水作用。处治工程首先根据地质雷达扫描确定的空洞分布位置和范围,利用锚杆钻孔确定衬砌背后空洞范围和深度,空洞回填按照以下原则和方式进行施工。

1) 衬砌背后空洞环向宽度大于 4 m、深度大于 2 m 时,须开孔以检查衬砌背后空洞情况,开孔尺寸以方便检查人员进出检查为宜。施工方便时对空洞洞壁进行喷锚支护,然后泵送 1 m 厚碎石混凝土填充空洞;回填后吹沙 1.5 m 厚防止空洞坍塌对衬砌产生冲击荷载,处治方案见图 12。

为防止空洞回填时压注压力可能导致衬砌结构荷载过重而变形裂损,条件许可时首先施加锚杆加固,回填前必须施加临时支撑,然后压浆或泵送混凝土,且压注压力不得过大(≤ 0.2 MPa)。压注细石混凝土或砂浆完成后,同时加强隧道衬砌的变形和裂缝观测。如衬砌变形过大、裂缝发生新扩展或产生新裂缝,必须停止压注,增加临时支护且结构稳定后方可继续施工,保证施工安全。

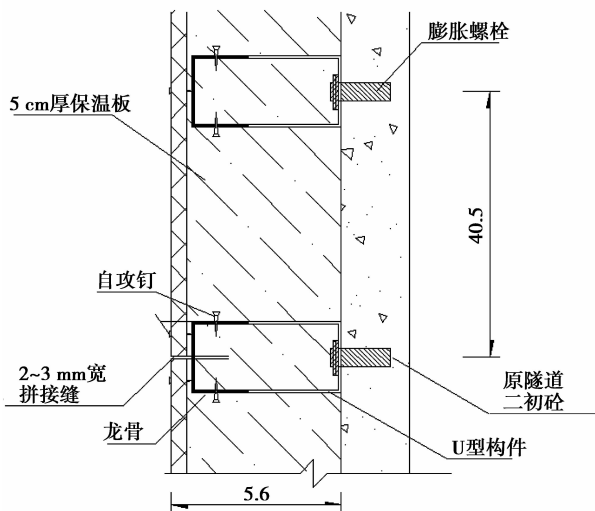
图 13 保温层安装图

隧道原二次衬砌表面设置了硅酸铝和聚氨酯保温层,并起到良好的保温效果,但在地下水冻胀及结构变形作用下完全失效^[11-12]。参照以往保温系统设置经验^[12-15],此次处治工程将原保温层拆除,在二次衬砌表面重新施工保温层和纤维板组成的保温系统。通过性能分析和比较,保温材料采用具有隔热性能好(导热系数 ≤ 0.027 W/(mk))、阻燃、低毒、耐老化等特性的 FL 保温材料,此外该材料还具有一定的弹性和抗拉、抗压强度(抗压强度 ≥ 0.2 MPa)。

图 13 是保温层安装方案图,保温板和纤维板利用膨胀螺栓、U 型构件和龙骨进行固定,安装时保温板块间必须连接紧密,相邻两温板间按错缝设置,并完整覆盖二次衬砌表面,不得留有空隙。保温板外覆纤维板拼接缝须用腻子膏嵌缝处理,防止空气进入保温层,降低保温效果。

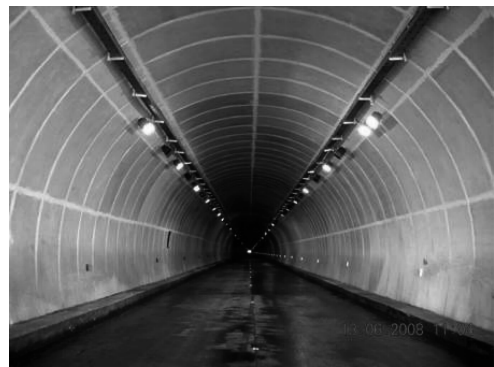
大坂山高寒隧道病害处治工程结束后,经过 2 个雨季的观察,渗漏水病害处治效果良好,仅非套拱段存在 3 个渗漏水点;套拱段衬砌结构稳定,无新裂缝产生且无渗漏水点出现,达到了病害处治预期效果,运营通车状况良好。图 14 是处治工程结束后的大坂山隧道。

图 14 处治结束后的大坂山隧道
