北山 168 窟顶板加固工程及施工过程跟踪监测分析

Beishan Cave 168 roof reinforcement project and construction process tracking monitoring analysis

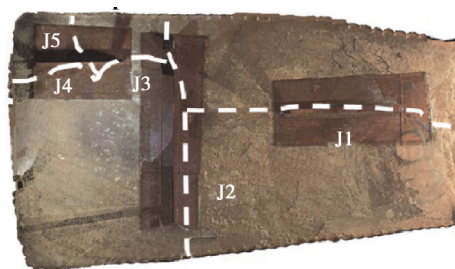
图4 168窟顶板裂缝分布图

大足石刻区内主要发育有各类裂缝,其中构造裂缝、层面裂缝、卸荷裂缝较发育,构造裂缝与层面裂缝交切,构成了北山石刻区的裂缝网络系统。168 窟高 3.3 m,宽 3.14 m,进深 7.1 m,南侧陡崖因人工采石开挖形成 1 个向东凹进的不规则空腔,空腔与 168 窟之间侧壁厚度不均匀,最薄处 0.84 m,石窟周边裂缝 NE、NW 向较为发育,大部分裂缝均为陡倾,以 65°以上角为主,层面倾角较小,多数在 10°以内,168 窟周边裂缝见图 3 所示,内部顶板对洞窟窟顶稳定性影响较大的裂缝主要有 5 条,其中近东西向的 J1 裂缝与近南北向的 J2 裂缝构成了顶板破坏的主要裂缝,如图 4 所示。

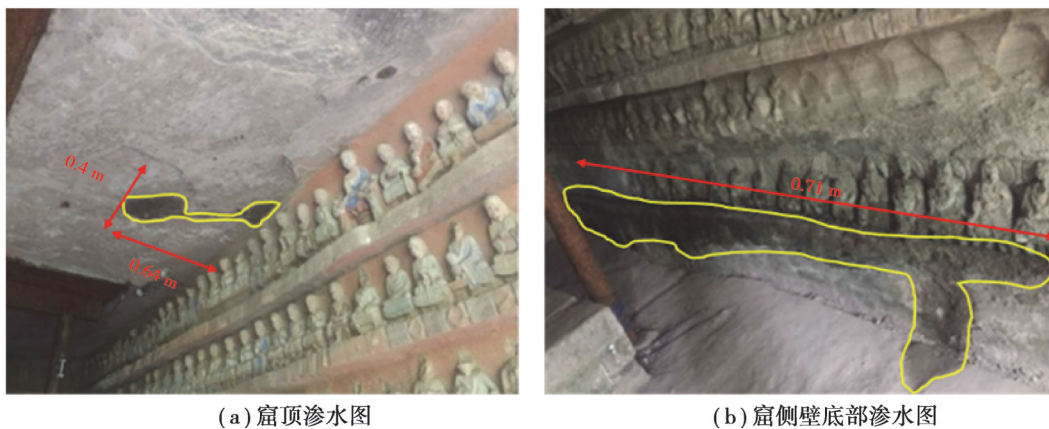
图 6 168 窟渗水病害

168 窟渗水部位主要是南侧顶板裂缝处和南侧砂岩与泥岩交界处,补给来源均为大气降水,一部分水通过南侧凹腔与 168 窟贯通的裂缝入渗至 168 窟内,一部分水通过砂岩与泥岩交界面入渗至 168 窟内。顶部渗水影响范围主要是顶板裂缝发育处,长度约 0.64 m,影响宽度约 0.1~0.4 m。底部渗水影响范围主要是南侧第一层造像和第二层造像的底部,影响高度约为 0.85 m,影响进深约为 7.1 m,如图 6 所示。

(a) 窟顶渗水图

(b) 窟侧壁底部渗水图

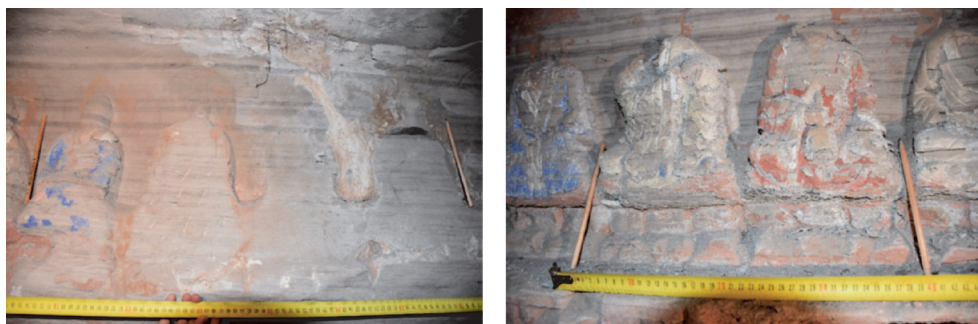
图 7 窟内表面风化病害现状

表面鳞片状起翘、剥落:周期性的温度变化和风化作用形成的,造成石刻发生鳞片状、片状的剥落病害,主要是由于窟内渗水导致环境潮湿,这种病害非常严重,导致石窟墙壁出现严重的病害,如图 7 所示。

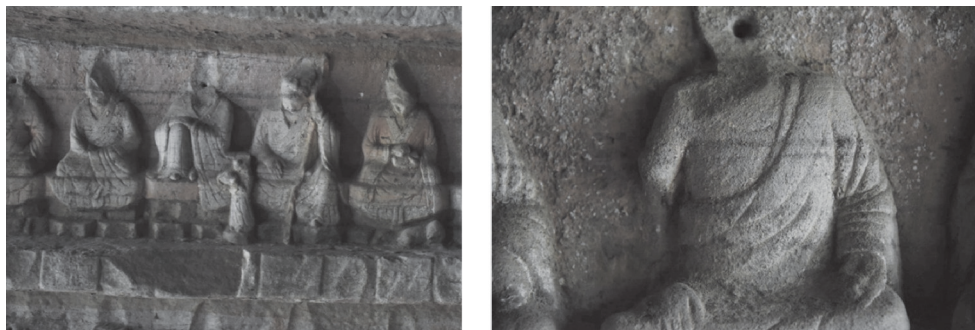
图8 大气及粉尘病害现状

大气及粉尘污染:石窟内的石刻表面沉积有粉尘、污染物和风化产物的沉积而导致的石质文物表面污染和变色现象。大部分罗汉石刻的身上都有粉尘及风化产物的污染,非常明显,严重影响了石质文物的保存,如图 8 所示。

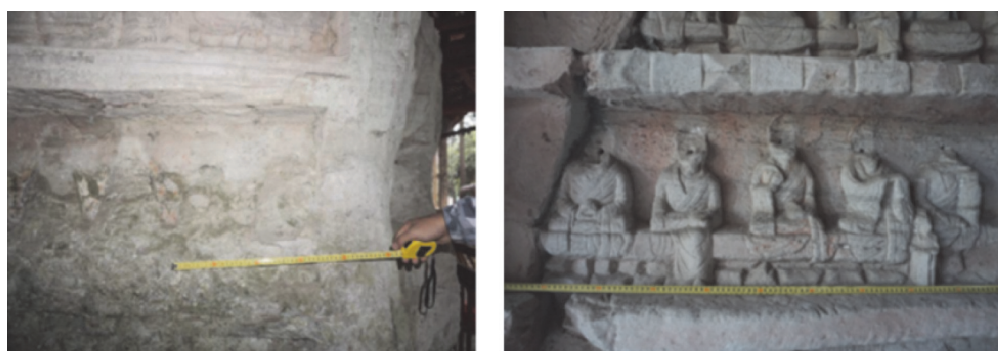
图9 窟内微生物病害现状

微生物病害:由于渗水等原因使石窟潮湿,苔藓、地衣与藻类群、霉菌等均微生物菌群在石质文物表面及其裂隙中繁衍生长,掩盖石刻精美纹饰,导致石质文物表面变色及表层风化,不利于石窟的保存,如图9所示。

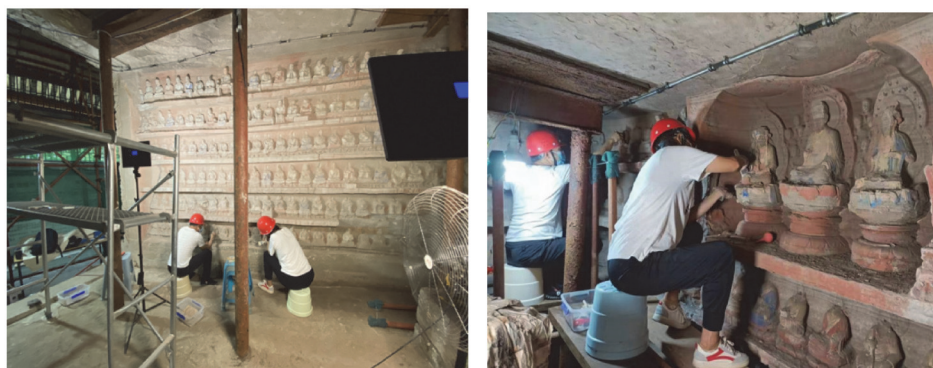
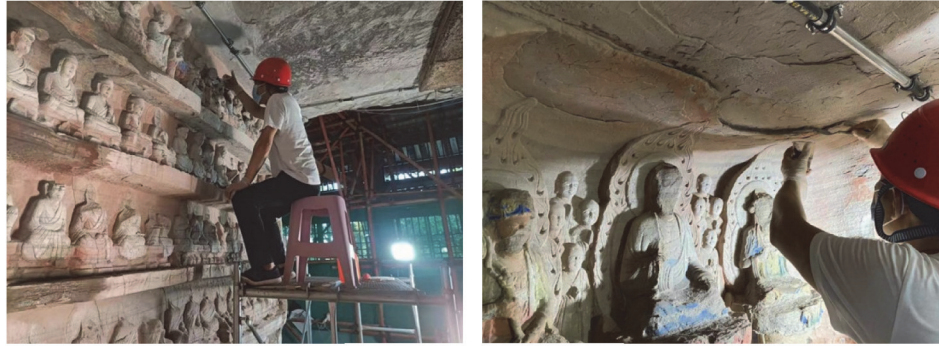
图 10 造像本体空鼓、裂隙填充

(a) 造像本体裂隙填充

(b) 造像本体裂隙填充

168窟窟内存在裂缝,裂缝的存在会导致石窟在雨季产生渗水现象使得窟内环境潮湿,进而使得石窟造像及窟壁裂缝、空鼓病害加剧,加之施工过程中可能对造像及石窟稳定性造成扰动,不利于文物保护和加固工程实施,故需要对石窟内造像、窟壁发育的空鼓和裂隙病害进行封闭注浆处理,现场施工如图10所示,根据裂隙出露位置、产状的不同,采用的注浆材料有偏高岭土以及环氧树脂。

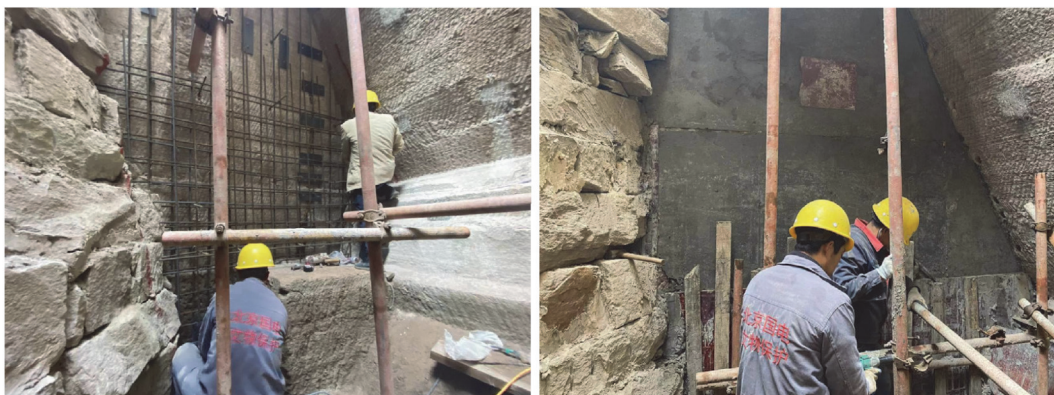
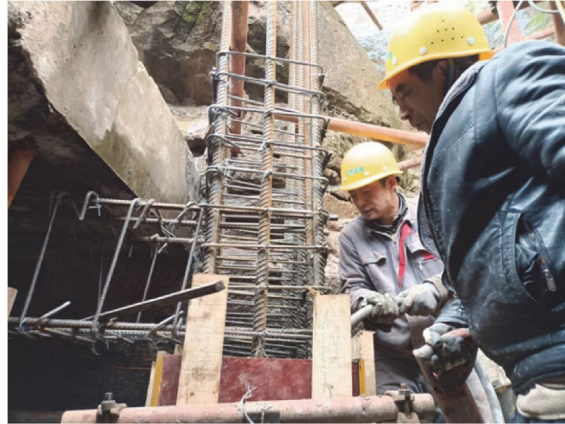
图12 凹腔北壁撑砌加固工程

(a) 北壁补强后钢筋绑扎

(b) 撑砌模板安装

(c)小横梁、支撑墙钢筋绑扎

凹腔北壁撑砌加固工程:将撑砌体随凹腔形状进行浇筑,保证外立面竖直、顶面窄、底面宽。撑砌上部、排水沟下方设置一道小横梁,横梁与支撑墙一体浇筑,交接处钢筋加密做暗梁,撑砌体、支撑墙设置暗梁以及预埋件,通过工字钢支撑连接,加固示意图如图 11 所示,现场施工如图 12 所示。

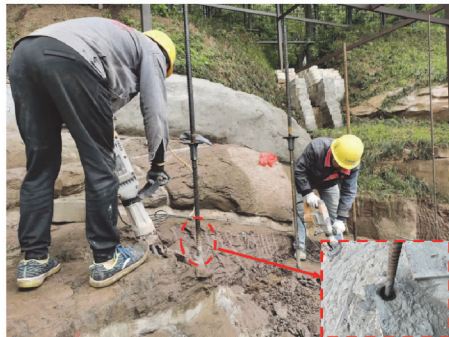
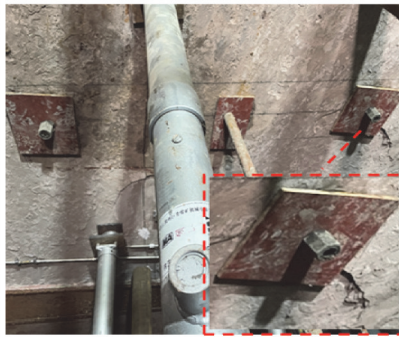
图 16 悬吊锚杆安装

(a) 锚杆灌浆

(b) 锚杆封锚

钻孔施工顺序: K1→K3→K2→K4→K6→K5→K7→K9→K8。每个孔每钻进 0.5 m 需进行测斜、除尘、洗孔等工序,图 15 为钻孔施工示意图。确定已完作业无误后方可继续钻进。完孔后,需做孔内电视。之后对钻孔位置锚杆进行灌浆处理,并在窟顶板处封锚开槽,每排 3 孔共一槽,封锚钢板定制条形钢板,做整体封锚,悬吊锚杆采用预应力砂浆锚杆,锚杆杆体为 PSB1080 级精轧螺纹钢,直径 25 mm,长约 6.5 m,安装如图 16 所示。
