经历弱震损伤的混凝土框架结构抗火性能试验研究

摘要:设计了 2 榀配筋相同的足尺寸单层单跨混凝土框架 KJ1、KJ2, 对 KJ1 先进行模拟经历弱震损伤的低周反复荷载试验, 接着进行了固定轴压比下的火灾反应试验, 包括升温 and 降温过程; 对 KJ2 直接进行固定轴压比下的火灾反应试验。研究了混凝土框架在火灾中的温度及变形反应, 对 KJ1、KJ2 在试验后的表现现象、温度曲线、承载力变化等方面进行了对比分析, 同时根据简化的温度场初步计算了框架柱的高温极限承载力。通过试验和理论分析比较表明, 计算结果与最终试验现象从定性上分析是相符的。

Experimental Analysis of Fire Resistant Performance of Concrete Frame with Damage Caused by Weak Earthquake

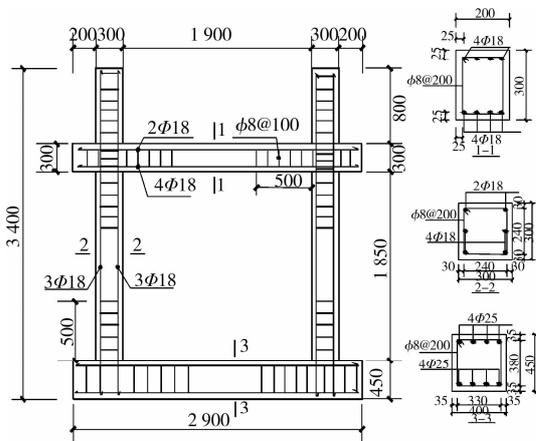
图1 框架尺寸及配筋

试验共设计2榀混凝土框架,其尺寸与配筋信息如图1所示。

配筋完全相同,如图1所示。所有主筋的混凝土保护层厚度均为25mm,试件制作期间,同条件下养护尺寸为150mm×150mm×150mm的预留试块,KJ1、KJ2试块抗压强度值平均值分别为33.5、33.2MPa,钢筋截取出3段长400mm的试样,试验强度如表1所示。

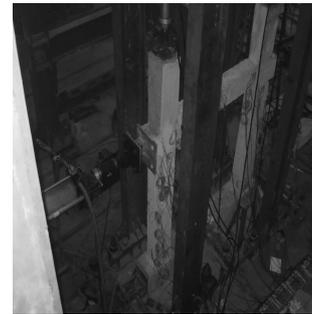
图2 试验装置图

模拟多遇地震的KJ1试验安装如图2所示,试验加载制度采用力加载,如图3所示。混凝土裂缝的观测采用以下方法:1)借助裂缝观测仪观察裂缝出现;2)利用粘贴在混凝土受拉区的电阻应变片,若其读数突变,从而判断开裂部位。裂缝最先出现在梁柱交界处,裂缝宽度最宽达0.2mm,如图4、5所示,滞回曲线和骨架曲线如图6、7所示。

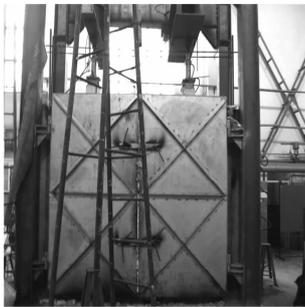
图 8 火灾炉示意图

试验装置包括加载、供火、测量记录和冷却等部分,试验在青岛理工大学结构实验室完成,采用垂直火灾试验炉,如图 8 所示,试验装置简图如图 9 所示。试验量测包括位移测量和温度测量,试件的轴向变形采用差动式位移传感器测量,量程为±200 mm,其数据由惠普数据采集仪采集并存储。炉温采用 N 型热电偶,框架梁柱截面内温度采用镍铬-镍硅 K 型热电偶测得,KJ1、KJ2 测点布置图如图 10、11 所示。试验过程中所有温度数据都由惠普 Agilent34970A 型数据采集仪采集,数据采集的时间间隔本试验设为 10 s。

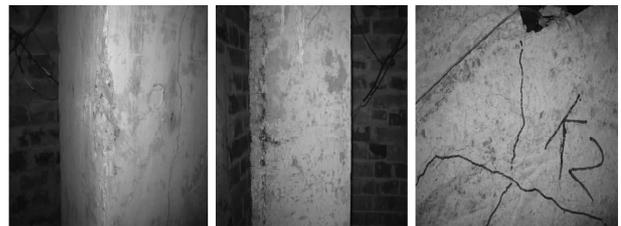
图 12 试验现象

对 KJ1、KJ2 在受火时间、外观颜色、表面损伤、裂缝数量及宽度 4 方面进行对比,详细如表 2 所示,受火后照片见图 12。

(a)KJ1角部混凝土疏松 (b)KJ1混凝土局部颜色变深 (c)KJ2大量无规则的龟裂裂缝

下,混凝土抗拉极限承载力降低,出现结构裂缝。KJ2梁柱表面均有出现大量细小裂缝,宽度在0.05~0.12 mm之间;且大量走向不规则的龟裂裂缝,可以推定大部分是温度裂缝,如图12(c)所示。

3)与KJ2相比,KJ1柱角部、表面有棱角胀裂、疏松和剥落,如图12(a)所示。说明框架在地震作用下混凝土结构的强度有了明显降低。遭遇本次火灾试验后(环境温度最高750℃左右),无论是对比试件KJ2还是经历弱震损伤后的KJ1柱均没有明显的竖向变形,在轴压比不太大的情况下,结构在火灾中的温度裂缝比受力裂缝显著,最终温度裂缝的形成是火灾升降温过程共同作用的结果^[9]。

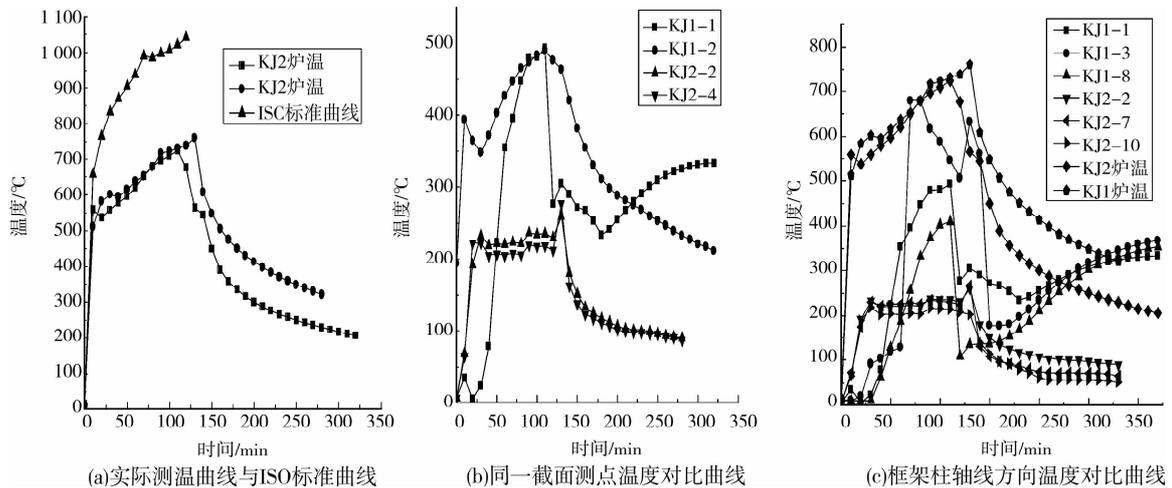
图13 温度-时间实测曲线

在KJ1、KJ2的火灾试验中放置了测量炉温的热电偶,测得火灾炉内迎火面火焰附近的烟气温度随时间的变化情况,如图13(a)所示,如图可知,试验升温曲线比标准升温曲线稍慢,但对框架结构火灾反应分析没有明显影响,另外,试验结束3~4 h后打开炉门,因此降温较慢。

在火灾试验过程中,全程监测了框架梁、柱截面内各测温点的温升记录。为方便将KJ1、KJ2同一截面温度进行对比,将2个框架同一截面位置的温度曲线绘在同一图上,部分点对比曲线如图13(b)所示。

由图12、13所示,沿柱轴线从下到上测点分别为KJ1-1、KJ1-3、KJ1-8,与之相对应的KJ2 3个测点为KJ2-2、KJ2-7、KJ2-10,它们距柱外侧表面均为50 mm,温度对比曲线如图13(c)所示。

分析图13曲线,KJ1和KJ2截面内温度分布及上升、下降趋势存在以下几点特征:

1)KJ1由于受火前混凝土已开裂,热传导加快,测点最高温度明显高于KJ2,说明地震损伤对结构的抗火性能影响明显,但熄火后的最终温度趋近相同。混凝土材料作为热传递的不良导体,测点温度与炉温相比相差较大。以框架梁、柱混凝土表面为分界点,温度分布逐渐下降,距离越远下降越明显,表明梁、柱截面内温度分布梯度差距较大。

2)试验结束后,距混凝土表面越近的测点温度下降越快,核心区混凝土的温度有1个短暂的上升过程,且熄火后温度下降较慢,同时距混凝土表面距

离越大的点,温度变化幅度越小,且变化越平缓,随燃烧时间的延长,框架各测温点的温度曲线斜率逐渐增大,表现为混凝土受热后热传导性能的变化。

3)框架混凝土核心区测点温度上升较慢。KJ1温度一般大于300℃,部分点甚至超过400℃,但KJ1核心区混凝土温度不超过300℃,可以认为,在KJ1柱达到竖向承载能力前核心区混凝土损伤较小。

4)KJ1柱中、柱脚、柱端最高温度依次降低,这是由于柱中出现了较长的沿纵筋方向的竖向裂缝,增加了热传导,而且柱中和柱脚紧靠喷火口,局部温度升高快,加大了三截面的差别,KJ2柱中、柱脚、柱端三截面最高温度相差不大,柱脚和柱中截面略高于柱端,这是由于柱脚柱中截面紧靠喷火口的缘故。

5)从KJ2三截面温升曲线可看出从40 min到100 min截面温度几乎没有变化,说明正常状态下的混凝土有良好的隔热性能,在混凝土结构的抗火设

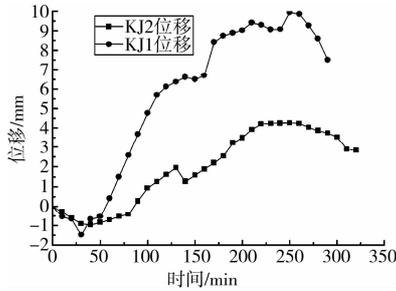
图 14 KJ1、KJ2 位移-时间曲线

由于条件限制,试验主要测量了框架柱的竖向变形,为了使结果更加准确,框架柱的轴向变形采取 2 根柱平均值的办法来确定轴向变形,结果如图 14 所示。

从图 14 可以得出如下结论^[10]：

1) KJ1 与 KJ2 相比,框架柱轴向变形明显大于后者,在火灾环境的影响下,燃烧初期框架柱身由于受热膨胀导致柱顶发生了反向位移。

2) 由于两端固定轴压比作用,在试验初期油压千斤顶示数也有所上升,表明此时在火灾环境的影响下,框架柱的自身温度应力较大。

3) 在试验中后期,柱顶位移值缓慢增大,熄火后,当混凝土结构在火灾中未受到结构性破坏时,在降温过程中其变形会得到部分恢复,KJ1 框架柱轴向变形大于 KJ2,说明经历地震损伤的框架柱较正常状态的刚度退化严重^[11]。

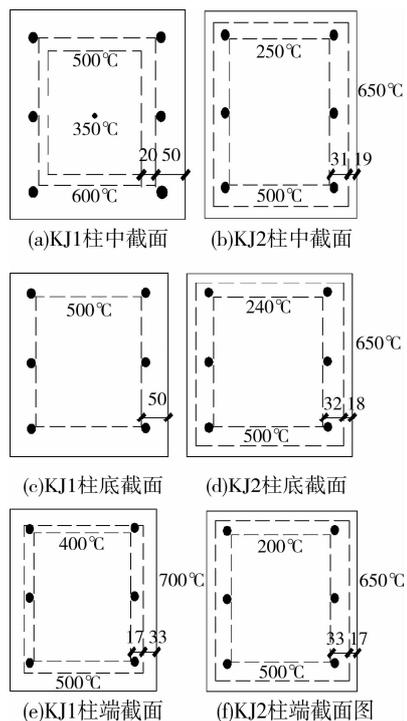
图 15 500°C 等温线

由图 10、11 的温度测点布置图,可测出距柱外表面 50 mm 和 150 mm 处的温度值,取测点 1-3 和 1-5 处的平均值和测点 1-4 的测点值可近似得出距柱外表面 50 mm 处温度曲线,柱表面温度即为炉膛温度,假定截面温度呈线性规律,即可利用线性内插法确定 500℃ 等温线的位置。同理,可确定 KJ1 其它柱截面和 KJ2 的温度分布规律。从温度曲线可得到熄火时即受火 120 min 时各截面温度达到最高,截面最危险,因此本文确定熄火时刻 500℃ 等温线位置,为下面计算提供数据基础,如图 15 所示。
