泸定6.8级地震公路抢通保通方案

摘要: 2022年9月5日, 四川泸定发生6.8级地震, 公路沿线诱发了大量的地质灾害, 造成多处公路损坏或断道, 极大地影响了抗震救灾工作。快速摸清震区公路网的受损情况和抢通保通难度, 对震后救援至关重要。为此, 对震区公路受损情况进行调查, 会同地方交通部门完成公路的抢通保通任务。调查发现了507处受损点, 公路灾害以崩塌滑坡为主, 占总灾害的90%以上。公路灾害具有数量多、规模小、连片分布的特点, 公路震害与地震烈度正相关, 与断层距离、河流距离负相关。在不利因子组合下, 公路震害程度明显加剧, 局部位置的公路受损率可达到92.5%。在抢通保通阶段, 利用龙头石及大岗山电站的库区水运资源, 快速建立5处码头, 建立起通往震中的生命通道, 让应急队伍快速进入灾区, 让伤员第一时间运送出来; 灾后交通网的重建充分利用水运资源, 不追求道路等级与路线指标, 公路重建以提高公路的抗灾能力及韧性为目标。

Analysis of highway recovery from Ms 6.8 Luding Earthquake in 2022

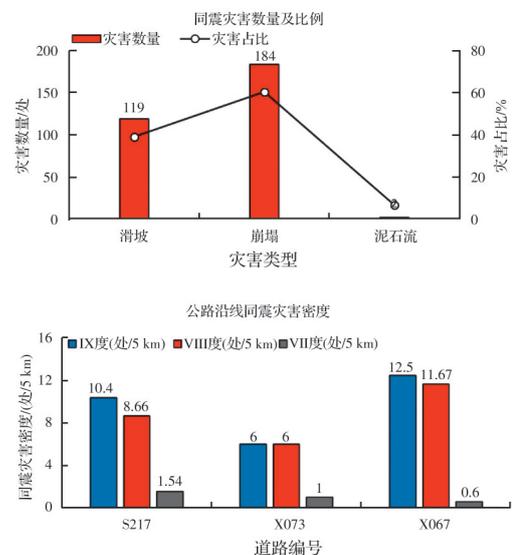
图1 公路沿线同震灾害类型及密度

地震后,对震区的国省干线、县道、通村路(国省道4条、339 km),县乡及村道(22条、198 km)等主要公路受损情况进行调查。调查发现,泸定地震诱发公路沿线的地质灾害类型以崩塌、滑坡为主,局部位置存在泥石流。崩塌、滑坡灾害占同震灾害的90%以上(图1),崩塌184处,滑坡119处。

Fig. 1 Type and density of co-seismic disaster along the highway

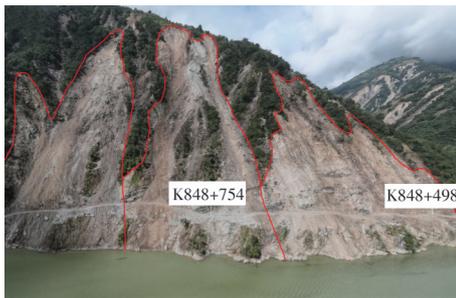
(a) S217线大渡河大桥(石棉界)至田湾河大桥段

总体上,公路灾害主要分布在Ⅷ度烈度区以上的范围,公路破坏以路基破坏为主,桥梁与隧道等结构物的主体基本无破坏;路基破坏的表现形式主要有路基路面裂缝、挡防破坏、路基垮塌、路基掩埋或冲毁等。在Ⅸ、Ⅷ度烈度区公路灾害发育,公路灾害平均密度(灾害点数量与公路长度的比值)为10处/5 km;在S217线大渡河大桥(石棉界)至田湾河大桥段(图2(a))、县道X066马厂至王岗坪段(图2(b))、村道Y021幸福村通村路(图2(c))、村

图2 震区公路沿线同震地质灾害集中发育路段

道C034湾东村通村路(图2(d))等公路沿线局部路段集中诱发同震崩塌及滑坡灾害群。S217线大渡河至田湾河大桥段7 km,诱发崩塌滑坡17段,受损严重且不能通行路段长4 km,公路灾害平均密度达到22处/5 km,为S217线全线受损最严重路段。S217线沿大渡河展布,是贯通灾区的干线公路,是连接泸定和石棉县的唯一通道,是地震灾区的生命通道。S217线与通往草科乡的县道X073线构成地震破坏最严重区域的“T”形干线交通网(图3)。

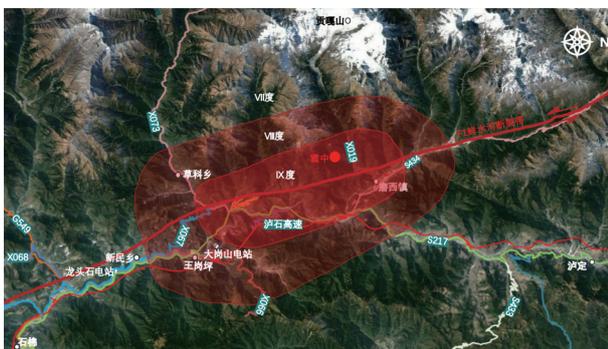
图3 震区公路网分布图

Fig. 3 Map of the road network in the earthquake zone

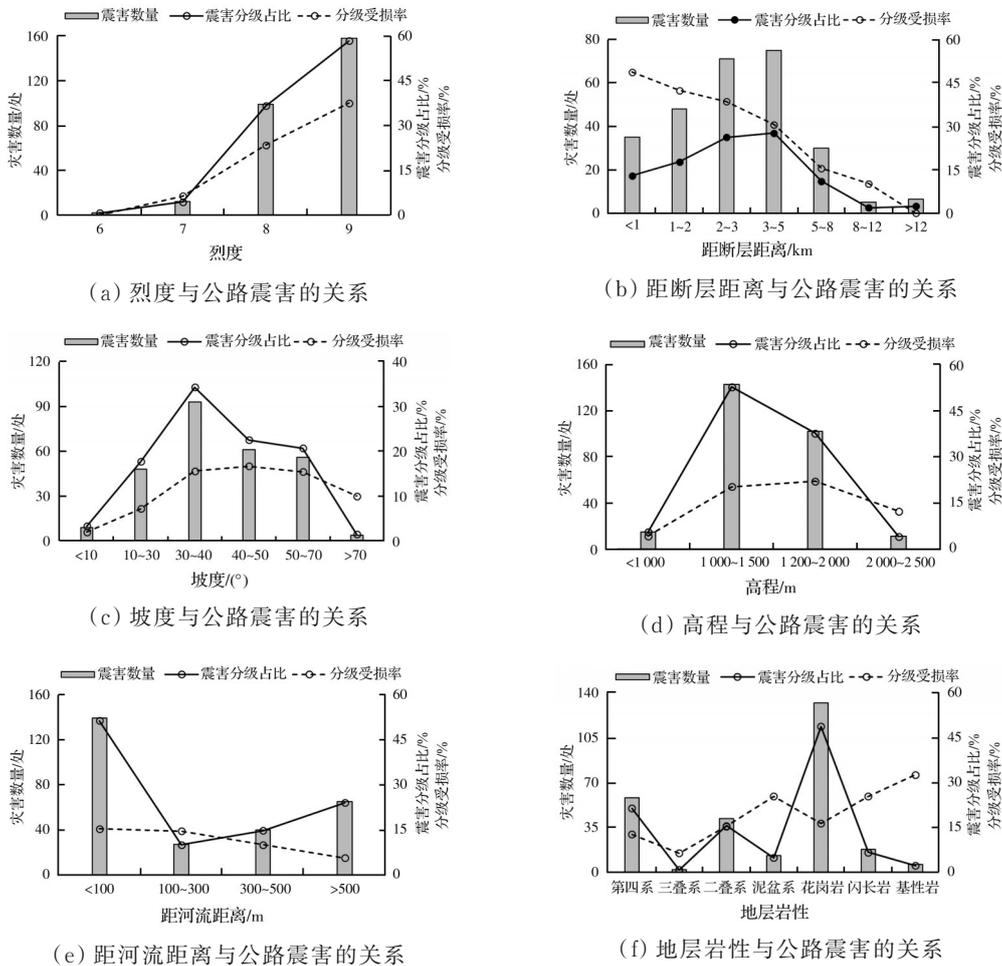
图 4 不同影响因子下公路震害分布规律

震害数量与烈度呈正相关关系(图 4(a))。在Ⅷ、Ⅸ度烈度区震害最严重,Ⅸ度烈度区的公路受损率达到 37.5%;Ⅶ度烈度区公路震害数量、公路震害分级占比、公路分级受损率都显著降低,公路分级受损率为 6.45%,仅相当于Ⅷ度烈度区的 1/4;在Ⅵ度烈度区地震基本对公路无影响。

公路震害主要分布在距离断层2~5 km范围内(图4(b)),位于此距离范围内的公路震害分级占比、公路分级受损率最高。这与Ⅸ度烈度区的公路主要分布在大渡河两岸(大渡河电站库区两岸),至断层距离2~5 km有关;小于2 km的公路主要分布在Ⅷ、Ⅶ度烈度区,震害相比较轻,公路分级受损率较低。当至断层距离大于8 km后公路分级受损率显著降低。

在距离河流距离因子方面,地震诱发的公路同震灾害主要分布在距河流距离小于100 m范围内的沿溪斜坡(图4(c)~(e)),诱发的同震灾害与距河流距离呈负相关,且大多数震害均小于100 m,这与公路主要沿着大渡河及其支流分布,距离河流较近有关。

本次地震诱发公路同震灾害主要分布在1 000~2 000 m高程范围内的斜坡上,坡度 30° ~ 70° ,距河流距离小于100 m范围内的沿溪斜坡(图4(c)~(e))。诱发的同震灾害与距河流距离呈负相关,且大多数震害均小于100 m,这与公路主要沿着大渡河及其支流分布,距离河流较近有关。

根据公路震害与地层岩性关系图可知(图4(f)),在花岗岩组公路震害最严重。这与震区花岗岩分布范围广有关,在断层的东侧80%以上为花岗岩组,震害数量占本次公路震害的50%。主要原因

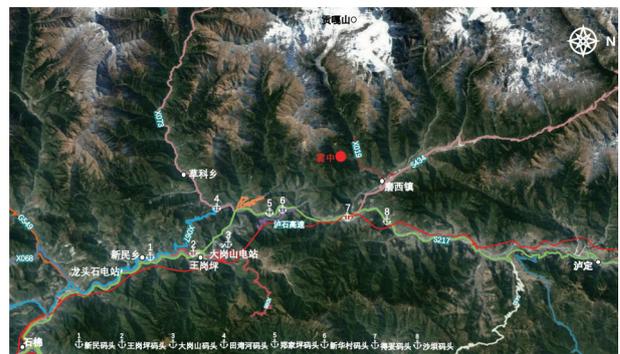
图5 库区码头布置图

现场技术专家结合现场情况,利用龙头石电站及大岗山电站的库区(图5),在下游龙头石库区建立2个临时码头(1号新民码头、2号王岗坪码头),在上游大岗山库区建立3个临时码头(3号大岗山码头、5号郑家坪码头、7号得妥码头),快速建立应急水运通道,与区间公路网第一时间建立了震区应急交通网,初步恢复交通网。应急队伍和技术专家携带必要的应急物资。石棉方向人员从新民码头上船,到达王岗坪码头,步行至大岗山电站的大岗山

码头上船,可到达郑家坪码头,进入灾区,或者在王岗坪码头下船步行至灾区。泸定方向人员从沙坝码头上船,可直接到达得妥、郑家坪码头,进入灾区,第一时间到达灾区。技术专家进入灾区后快速排查灾区受损情况,应急队伍可快速开展抢险工作,抢救伤员。

Fig. 5 The layout of the dock in reservoir area

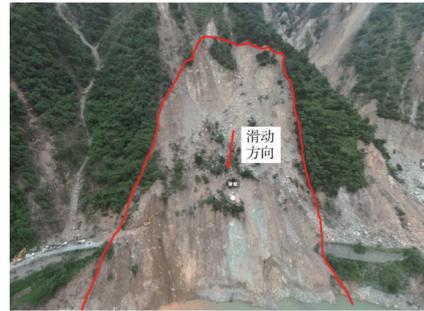
(a) 滑坡全貌图

受损情况:地震诱发滑坡(图6(a)),长度为400 m,高度为180~200 m,厚度为10~15 m,体积约8.5万 m^3 ,物质组成主要为碎、块石。成因主要为震后覆盖层内沿基岩面的滑动。滑坡体内路基完全被覆盖,坡面角度约 40° ,大桩号侧边界有基岩出露,基岩下部路基损坏,路肩墙外倾,道路上有崩塌体堆积在路基上。

图6 S217线K855+420~K855+870段滑坡图

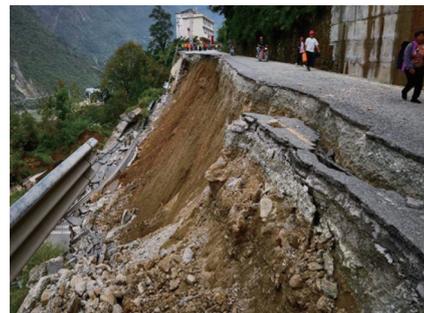
图7 S217线金光村路基垮塌图

受损情况:该路段半填半挖路基长250 m,约 $3/4$ (150 m)的路基宽度滑移,其余路段出现贯通裂缝。主要原因为公路外侧临空,原路基采用半填半挖,外侧修建挡墙的方案通过。在泸定地震作用下公路外侧土体主动土压力增大,导致墙底土体滑动破坏,最终引起路肩墙整体失稳、垮塌。

Fig. 7 Subgrade collapse of Jinjiang village of S217

抢通保通方案:路基滑移段采用回填处理,满足应急通行需求。保通阶段对回填段坡脚进一步反压支挡,对于出现贯通裂缝未滑移段采用钢管桩

加固。

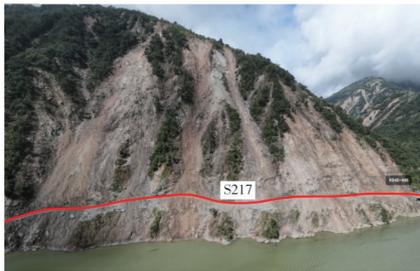
(a) 大渡河大桥桥头附近滑坡群

受损情况:泸定地震导致该段路基有17段边坡发生破坏,规模较大有8段,受损段占线路总长55%。受损最严重的路段(表3)位于大渡河(图8(a))附近3 km(公路受损率88.9%)及田湾河大桥附近2 km(公路受损率92.5%),为S217全线受损最为严重路段。灾害型式以高位崩塌、基岩滑坡为主,后缘最大高差近200 m,危害性大。其中,K854+980处(图8(b))高约200 m的高位滑坡造成原路约80 m范围完全破坏,需在岩壁新开通道,且高位落石严重,施工作业安全风险很高,在保证人员设备安全的前提下,开展高位清危、防护及新开通道工作。

图8 S217线大渡河大桥至田湾河大桥段崩塌、滑坡灾害群

抢通保通方案:抢通措施包括清除现有公路上堆积体,局部路基损毁段向内扩宽,上坡边挂网喷浆,增设钢棚洞等。保通措施采用主动防护网、钢棚洞,外侧路肩墙、护栏等,保障灾后重建期间人员和施工车辆等的区间交通通行。同时,在龙头石库区建设2个码头,在大岗山库区建设6个码头,采用水路共有的交通模式,提高震区的交通通行能力。
