# 大足石刻北山佛湾诃利帝母造像风化机理

**摘要:** 大足石刻北山佛湾诃利帝母造像具有极高的文化、历史、艺术价值, 但风化严重, 长久保存面临严峻挑战。为研究诃利帝母造像风化机理, 对造像病害进行细致调查, 在诃利帝母造像岩体表层收集风化尘土样品, 进行 X 射线衍射(XRD)和离子色谱(IC)分析, 测试其矿物组成和可溶盐的含量, 通过气象和空气质量综合监测站对造像区域的空气温度、相对湿度、降雨量等气象参数和二氧化硫(SO<sub>2</sub>)、二氧化氮(NO<sub>2</sub>)、细颗粒物(PM<sub>2.5</sub>)、可吸入颗粒物(PM<sub>10</sub>)等大气污染物浓度进行长期监测。病害调查结果表明, 尘土及粉化剥落是造像石质和彩绘的主要危害。XRD 分析表明, 造像矿物成分以石英、斜长石、石膏为主, 风化程度较大, 在化学风化作用下, 石膏等成分易受各种酸的作用而分解。IC 分析表明, 硫酸根离子(SO<sub>4</sub><sup>2-</sup>)、硝酸根离子(NO<sub>3</sub><sup>-</sup>)和氯离子(Cl<sup>-</sup>)含量较高, 其酸性腐蚀和盐析作用加速了造像矿物风化解体。环境监测结果表明, 该区域处于 70%~80% 高湿范围内, 空气温度受季节影响波动较大, 夏季最高温度超 40 °C。温暖潮湿环境容易诱发石质文物风化, 当温度波动伴随着湿度变化时, 会进一步增加风化的风险。造像区域大气污染较严重, 大气颗粒物是最主要的污染因子, 颗粒物中的化学物质与 SO<sub>2</sub>、NO<sub>2</sub> 等酸性气态污染物加速了岩石表面矿物质的侵蚀。

## Weathering mechanism of the Hariti Statue in Fowan of the Beishan Rock Carvings at Dazu

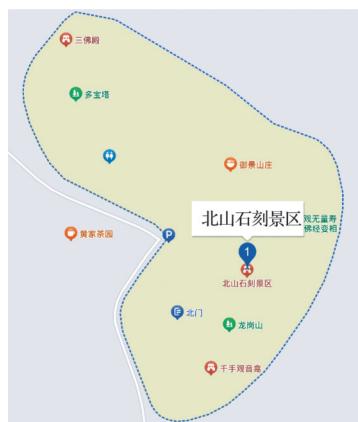
大足石刻北山佛湾位于重庆市大足区,距大足城区1.5 km,属于亚热带季风气候,温暖湿润,多雨少晴,为典型的湿热地区<sup>[12]</sup>。其地形特征为“坪状”侵蚀剥蚀低山,山顶由厚层砂岩组成,该层砂岩厚7~15 m,其上下均为紫红色泥岩构成的缓坡。北山摩崖造像雕刻在北山的斜坡砂岩陡崖上,陡崖南北延展,呈月牙形,长约300 m,砂岩陡崖高3~7 m。山顶高程为545.5 m,为地表分水岭,北山石刻区内沟谷不发育<sup>[13]</sup>。诃利帝母造像所在区域立壁顶部地形平坦,形如围椅状,构成了地表水和地下水的汇水和储水地段。研究区域设置在重庆市大足石刻北山佛湾第122号龛诃利帝母龛,其地理位置如图1所示。

(a) 研究对象所在区域(大足石刻北山石刻景区)

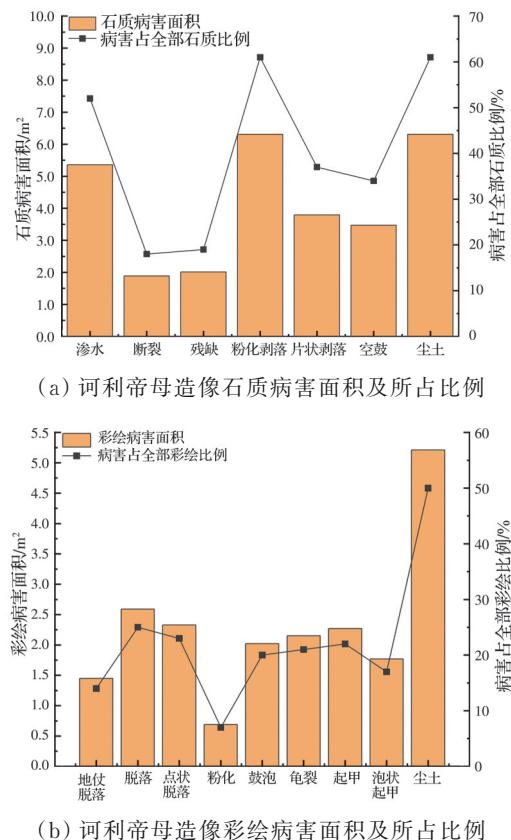
图2 河利帝母造像病害面积及所占比例  
Fig.2 The area and proportion of Hariti Statue's diseases

北山佛湾1952年修建了长廊保护建筑,作为室外遗存的河利帝母造像,位于北山佛湾北段转角处,避免了直接的风吹日晒,相较于北山同时期其他造像,其彩绘和金箔保存都相对较好。石质文物表层风化主要包含石质和彩绘两个方面,可结合石质文物病害的界定及基本形态特征,对造像病害进行细致的调查统计,全面了解石质文物病害的种类、分布情况和残损程度。河利帝母造像总面积约为10.34 m<sup>2</sup>,通过现场病害调查可知,河利帝母造像病害总面积约6.31 m<sup>2</sup>。对主要病害及面积进行统计分析,结果见图2,病害类型见图3,河利帝母造像病害测绘图片如图4所示。

由图2和图3可知,河利帝母造像石质病害统计共发现7种病害,其中,渗水5.3 m<sup>2</sup>、断裂1.89 m<sup>2</sup>、残缺2.01 m<sup>2</sup>、粉化剥落6.31 m<sup>2</sup>、片状剥落3.79 m<sup>2</sup>、空鼓3.47 m<sup>2</sup>以及尘土6.31 m<sup>2</sup>。尘土及粉化剥落为石质最主要危害,病害面积占全体石质比例高达61%,其次为渗水,病害面积占全体石质比例达52%,断裂与残缺两种病害相对较少,病害面积占全体石质比例的20%左右。河利帝母造像彩绘病害统计共发现9种病害,其中,地仗脱落1.45 m<sup>2</sup>、脱落2.59 m<sup>2</sup>、点状脱落2.33 m<sup>2</sup>、粉化0.69 m<sup>2</sup>、鼓泡2.02 m<sup>2</sup>、龟裂2.15 m<sup>2</sup>、起甲2.27 m<sup>2</sup>、泡状起甲1.17 m<sup>2</sup>以及尘土5.21 m<sup>2</sup>。彩绘病害整体所占比例较少,尘土为彩绘最主要危害,病害面积占整体彩绘比例达61%,其次为脱落、点状脱落、起甲与龟裂,病害面积占全体彩绘比例的20%左右,粉化相对较少,病害面积仅占全体彩绘比例的7%。

多,面积大,积尘严重,剥落与脱落等病害的影响是毁灭性的,影响了河利帝母造像长期保存与展示,为使造像重新恢复到相对稳定状态,必须采取抢救性保护修复措施。可结合环境参数和岩性特征提取蕴含在病害表现之下的潜在规律,分析病害形成的原因。

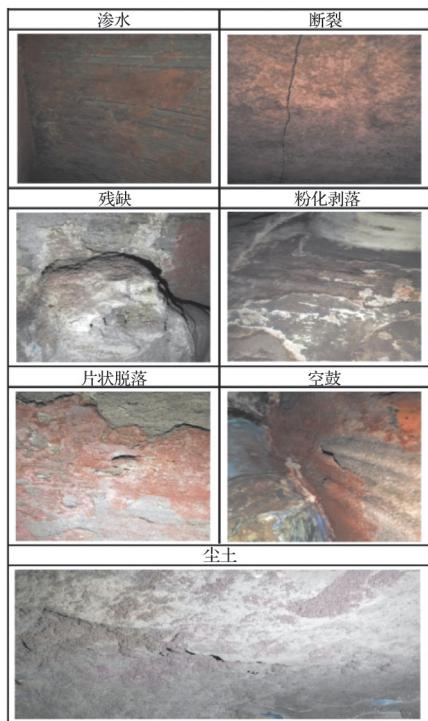
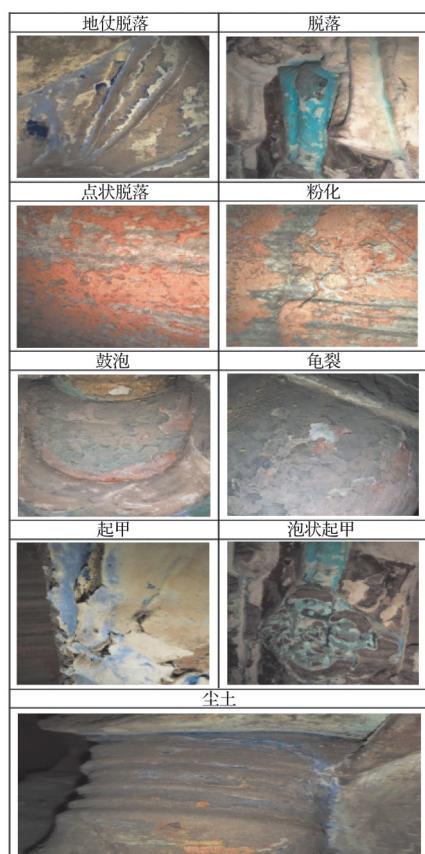
图3 诃利帝母造像病害类型

(a) 诃利帝母造像石质病害类型

(b) 诃利帝母造像彩绘病害类型

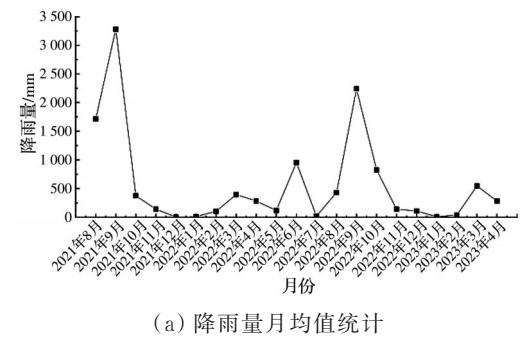
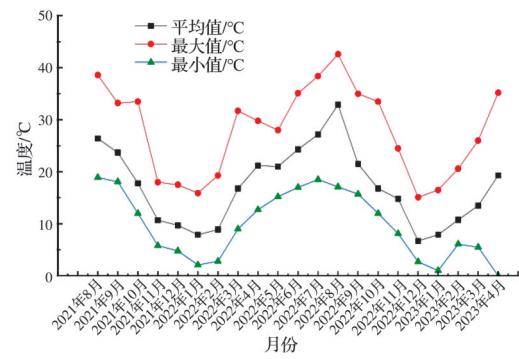
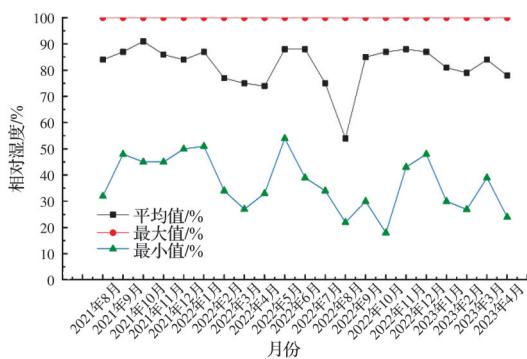
图5 气象参数月均值统计

环境监测数据进行分析，掌握造像所在地整体温湿度情况。2021年8月—2023年4月，监测期间诃利帝母造像北侧表面附近空气温度、相对湿度和降雨量的月均值统计数据如图5所示。监测期间，年平均降水量467.53 mm，年中的6月—9月降雨最多，最大降雨量为3 280 mm，8月和9月降雨量占全年降雨量的48%左右。最小降雨量为0，2021年11月、2022年1月、2023年1月降雨量低于10 mm。月平均气温及相对湿度的波动可能与降雨量相关。针对监测点的空气温度变化，大足石刻北山佛湾诃利帝母造像年平均温度为17.5 °C，气温月均值在6.7~32.9 °C之间，最高月平均气温为32.9 °C，出现在8月；最低月平均气温为6.7 °C，出现在12月。监测期间的月均气温数据集中在21.0~32.9 °C之间，环境温度较高，气温的月极差最大为35.2 °C，最小为12.2 °C，气温稳定性较差。空气温度季节差异较大，春季平均温度为19.4 °C，夏季平均温度为27.7 °C，秋季平均温度为17.6 °C，冬季平均温度为8.6 °C。造像区域多发高温事件，2021年8月、2022年6月—9月，2023年4月，6个月的月温度最大值均超35 °C。针对监测点的空气相对湿度变化，诃利帝母造像年平均相对湿度高达78%，相对湿度月均值在54%~91%之间，最高月平均相对湿度为91%，出现在10月；最低月平均相对湿度为54%，出现在8月。监测期间的月均相对湿度数据集中在80%~

100%之间,环境湿度较高,相对湿度的月极差最大为82%,最小为45%,湿度稳定性较差。湿热地区微环境持续保持高湿状态,月平均相对湿度普遍高于50%,有将近3%的时间相对湿度达到100%。2021年8月—12月,2022年1月、5月、6月、9月—12月,2023年1月、3月,14个月的月平均相对湿度均超过80%,监测期间每月相对湿度最大值均达到100%。

在众多影响文物保护的环境因素中,温度和湿度是两个最关键的参数,应减少文物保存随环境温湿度的季节波动,保持“适当”“稳定”的湿热条件<sup>[17]</sup>。大足为典型的湿热地区,归纳诃利帝母造像本身所处的环境特征可知,4月—8月为其高温高湿时间段,需要在此时间段内进行重点调控。

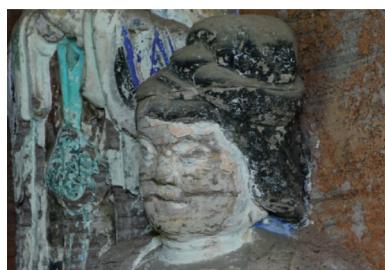
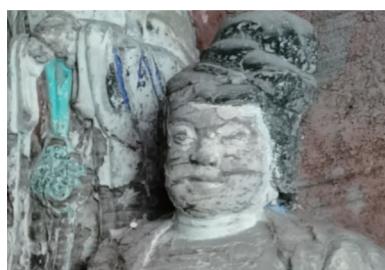
图6 诃利帝母龛左壁乳母造像保存情况对比图

对北山空气质量监测站2019—2021年的监测数据进行处理, $\text{SO}_2$ 、 $\text{NO}_2$ 、 $\text{PM}_{2.5}$ 、 $\text{PM}_{10}$ 等大气污染物质量浓度年均值统计见表5。从监测数据中可知,近年来 $\text{SO}_2$ 、 $\text{NO}_2$ 、 $\text{PM}_{10}$ 、 $\text{PM}_{2.5}$ 质量浓度呈持续上升趋势。与2019年相比,2020年 $\text{SO}_2$ 、 $\text{NO}_2$ 、 $\text{PM}_{2.5}$ 、 $\text{PM}_{10}$ 质量浓度年均增长率分别为9%、30%、143%、29%,与2019年相比,2021年 $\text{SO}_2$ 、 $\text{NO}_2$ 、 $\text{PM}_{2.5}$ 、 $\text{PM}_{10}$ 质量浓度年均增长率分别为18%、10%、153%、63%。对空气质量的检测结果表明, $\text{PM}_{2.5}$ 年平均质量浓度增长率最大,说明大气颗粒物可能是诃利帝母造像的首要污染物。高温环境和大量扬尘等因素都可能导致大气颗粒物质量浓度升高。 $\text{SO}_2$ 、 $\text{NO}_2$ 等酸性气体溶于石质文物内的水,形成酸性可溶盐离子,腐蚀岩体。诃利帝母龛左壁乳母造像保存情况对比见图6,与2019年相比,2021年造像粉化剥落扩展,风化裂隙进一步发育,灾害情况日渐严重。可见,环境污染复杂多变,需以破坏机理为依据,关注大气污染物的监测和防控。

(a) 2019年诃利帝母龛左壁乳母造像保存情况

(b) 2021年诃利帝母龛左壁乳母造像保存情况
