大足石刻石篆山危岩体稳定性评价及加固方案

赵岗¹, 刘丹², 蒋思维¹, 麻润杰³, 彭柳升¹, 陶志刚²

Stability evaluation and reinforcement scheme of dangerous rock mass in Shizhuan Mountain of Dazu Rock Carvings

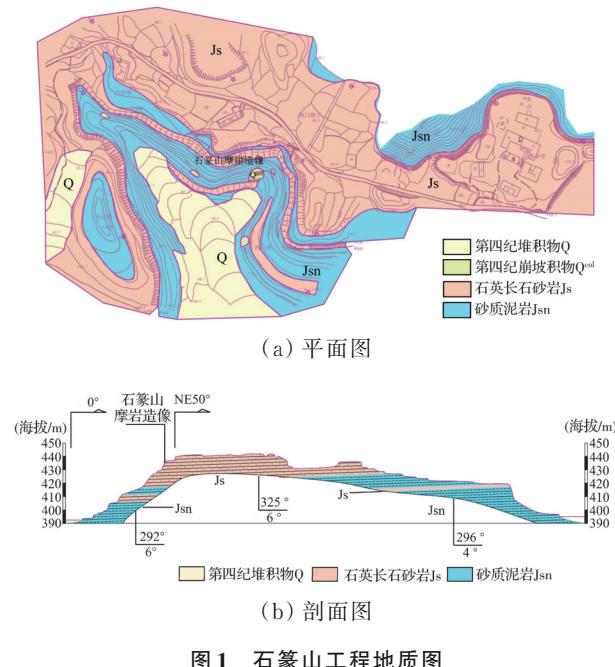
图1 石篆山工程地质图

石篆山石刻区地形为“坪状”丘陵,区内至高点海拔高度为 444.5 m,西南部及北部地势陡峭,下切形成沟谷。石刻区主要由侏罗系中统遂宁组的紫红色泥岩(Jsn)与紫灰、灰白色砂岩(Js)不等厚互层以及第四纪松散堆积物(Q)组成。山顶处以砂岩为主,地形坡度陡,约 60°~80°;山体下部以泥岩为主,坡度变缓,山脚处坡度为 20°~30°,如图 1 所示。

Fig. 1 Engineering geological map of Shizhuan Mountain

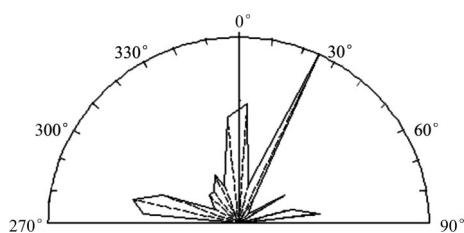
图2 构造裂隙走向玫瑰花图

石篆山石刻区出露地层总体特征主要包括构造、岩层较为平缓,地层岩性单一等。石刻区地层十分平缓,近似平直,倾向为 15°~25°,倾角为 3°~10°。区内岩体完整,砂岩体受区域构造应力作用,但未发生断裂,主要以构造裂隙发育为主。同时,由于互层裂隙与构造裂隙、卸荷裂隙的互相分割和

侵蚀,被切割成块状的巨大岩体形成不同破坏模式的危岩体,并构成区域内的渗透裂隙网络,是地下水渗入的主要通道和贮存空间。图2为构造裂隙走向玫瑰花示意图。

Fig. 2 Rose diagram of structural fissure trend

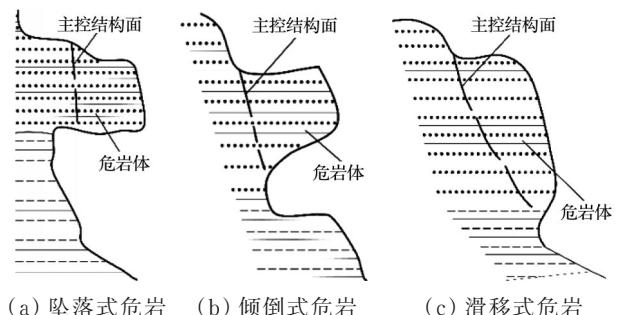
图3 失稳破坏方式示意图^[24]Fig. 3 Diagram of instability failure mode^[24]

环境地质病害主要以危岩体病害为主,其破坏机理受多方面因素作用。研究发现,以危岩整体形貌、发育程度及基底和底界层分布等特点,可以将区内危岩体的失稳破坏方式归纳为3种基本类型:坠落式、倾倒式和滑移式,示意图如图3所示。石篆山石刻区危岩体为受裂隙切割、差异风化形成的孤立巨块石,其可能破坏模式有2类。第1类危岩体以块石底部风化凹槽最深处为支点,向临空方向发生拉裂倾倒破坏,属于倾倒式破坏类型,编号为R1危岩体。第2类危岩体发生单滑面滑动破坏,属于滑移式破坏类型,编号为R2危岩体。

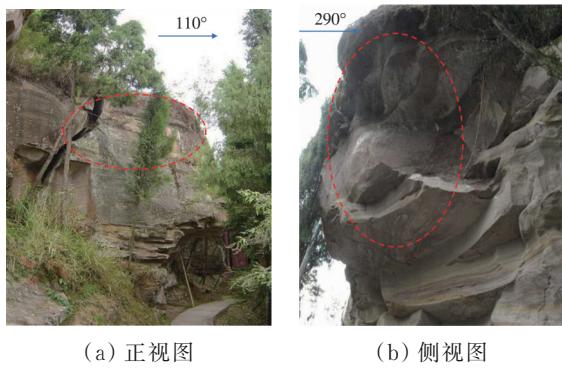
图 4 R1 危岩体

R1危岩体高9 m,位于长廊以西5.6 m处,底部掏空,形成宽8.3 m、深5 m、高3.5 m的凹槽,见图4。后缘受裂隙切割,切割面产状290°∠65°,裂隙宽20 cm,与后侧砂岩完全脱离。该危岩体的形成原因主要是岩体下部为薄层状泥岩,在差异风化作用下,岩体层状脱落,下部形成空腔,造成岩体应力重新分布,在岩体后部形成卸荷裂隙。

(a) 正视图 (b) 侧视图

Fig. 4 R1 dangerous rock mass

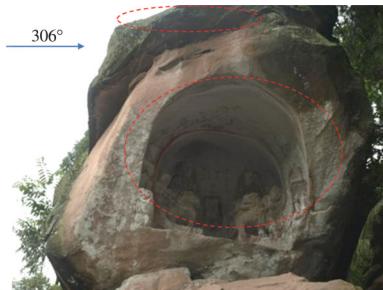
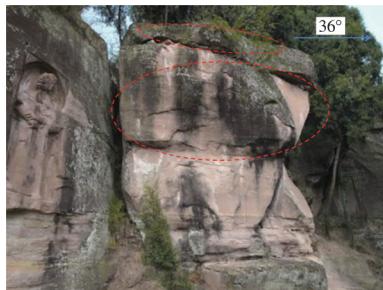
图 5 R2 危岩体

R2危岩体位于R1危岩体以西,呈孤石状,其后缘受裂隙切割,与第3、4号龛岩体脱离,第5号龛文殊普贤龛赋存在这块孤石中(图5(a))。该裂隙走

向为 306° , 隙面近直立, 隙宽达 40 cm(图 5(b))。该危岩体受裂隙切割, 形成上大下小剖面呈倒梯形的孤立危岩体, 其西北面受裂隙切割, 与山体分离, 东南面临空。该危岩体整体处于不稳定状态, 目前靠底部某孤立块石支撑维持稳定。该危岩体顶部为厚 1 m, 长 5.6 m, 宽 3.8 m, 倾角为 28° 的砂岩顶板, 该砂岩存在下滑的危险。

(a) 正视图

(b) 侧视图

Fig. 5 R2 dangerous rock mass

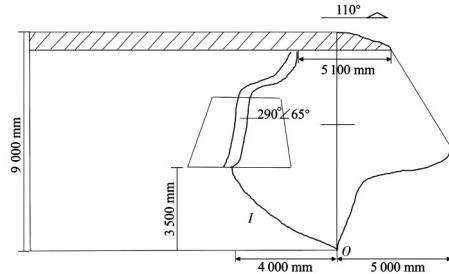
图 6 R1 危岩体稳定性计算简图

R1 危岩体破坏方式是以 O 为支点、 I 为破坏面发生倾倒破坏(图 6), 分考虑和不考虑地震力作用两种情况进行稳定性计算。针对第一种情况, 砂岩的抗拉强度取 175 kPa, 采用式(1)计算稳定安全系数。

Fig. 6 Stability calculation diagram of R1 dangerous rock mass

式中: L_1 和 L_2 分别为不考虑地震作用下右侧和左侧力臂; L_3 为裂隙静水压力对 O 点的力臂; F_s 为破坏面 I 上岩石的抗拉力对支点 O 的力矩, 取 18 156 kN·m; G_1 和 G_2 分别为在支点 O 右侧和左侧的危岩体重力, 可由式(2)求得。

式中: L_{h1} 、 L_{h2} 分别为考虑地震作用下右侧和左侧力臂; F_{h1} 、 F_{h2} 分别为在支点 O 右侧和左侧的地震作用力。 R1 危岩体稳定安全系数计算相关参数见表 2。

根据计算结果发现, 在不受地震影响的条件下, R1 危岩体基本保持稳定; 如果考虑地震作用, 则处于失稳状态, 应及时进行加固处理。

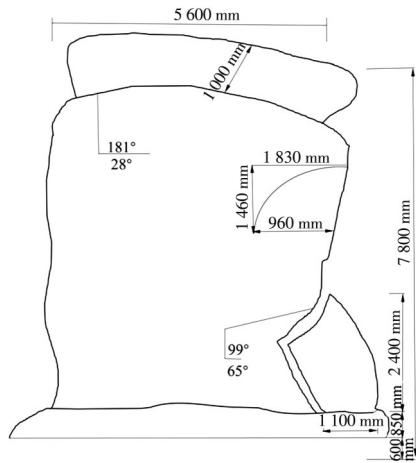
图7 R2危岩体稳定性计算简图

R2 危岩体可能的破坏方式为危岩体顶部砂岩顶板单滑面滑移破坏和整个孤石倾倒破坏, 见图 7。

Fig. 7 Stability calculation diagram of R2 dangerous rock mass

按单面滑动破坏方式进行计算,不考虑地震力作用影响,按式(2)得到危岩体顶板重力 G_3 为510.72 kN,稳定安全系数可由式(6)计算得到。

式中: W_r 为抗滑力; W_s 为滑动力; α 为危岩体滑面与水平方向形成的夹角; c 、 ϕ 分别为危岩体破坏面的黏聚力和内摩擦角,此处破坏面为泥岩,故分别取10 kPa、23°。 S 为危岩体潜在破坏面的粘着部分面积,其折减系数取0.6,即实际面积 S 为12.77 m²。R2危岩体稳定安全系数计算相关参数见表3。

计算结果表明,在考虑地震影响因素的条件下,危岩体的稳定性系数仅1.20,接近极限平衡状

态,应及时采取措施进行加固处理。

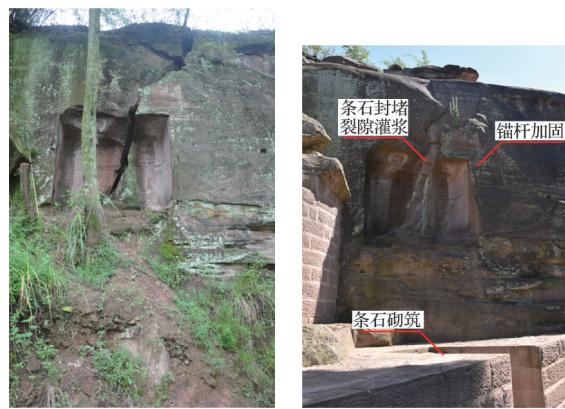
图8 R1危岩体加固施工图

R1危岩体最可能的破坏模式为倾倒破坏,因此设计加固措施主要为:1)危岩体下方悬空处采用条石砌体、中小锚杆加固;2)采用锚杆,穿过卸荷裂隙,将危岩体和后部完整山体连接,提高危岩体抗倾覆安全系数;3)对裂隙进行灌浆粘结加固,防止裂隙裸露的岩体风化,增强危岩体的整体性。于2017年采用该方案进行加固,图8为R1危岩体加固施工前后对比图。

Fig. 8 Reinforcement construction drawing of R1 dangerous rock mass

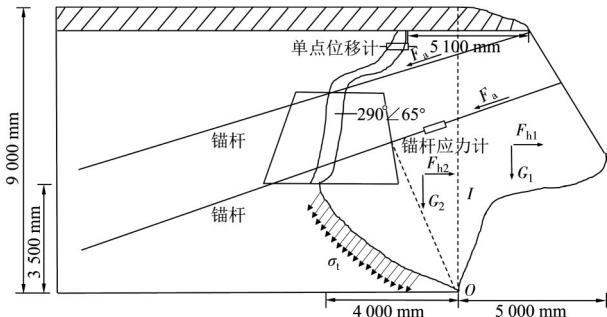
图 9 R1 危岩体加固后稳定性计算简图

设置反向锚杆加固后,需考虑锚固作用的影响,计算简图如图9所示,当抗倾倒稳定系数 k 为

式中: L_a 为锚固力对 O 点的力臂,取 6 m; F_a 为锚杆总锚固力,单根锚杆所受轴向拉力设计值为 454 kN,其表达式为

Fig. 9 Stability calculation diagram of R1 dangerous rock mass after reinforcement

根据病害监测危岩体的位移和应力, 首先选取 1 个光纤光栅单点位移计安装在现场已发生较大面位移的区域, 用于对位移趋势的判定; 随后选取 1 个光纤光栅锚杆应力计安装在现场受力较大的监测点, 见图 9、图 11, 依据监测结果分析应力对岩体位移和裂缝的影响。

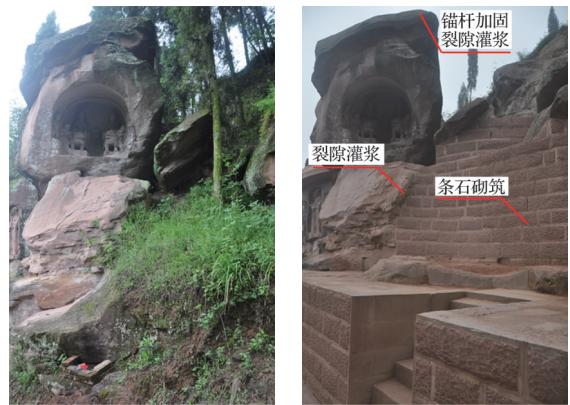
图 10 R2 危岩体加固施工图

R2 危岩体的加固措施主要采用锚杆加固砂岩顶板和局部脱离的岩块,加固后的裂隙进行灌浆封闭。图 10 为 R2 危岩体加固施工前后对比图。

Fig. 10 Reinforcement construction drawing of R2 dangerous rock mass

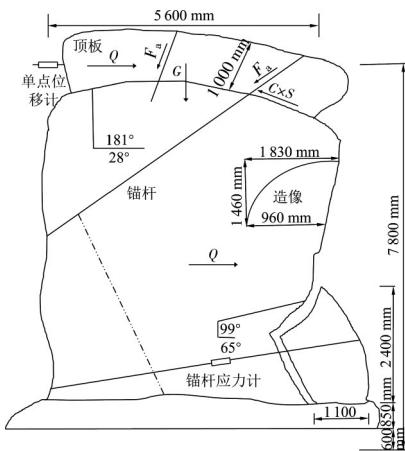
图 11 R2 危岩体加固后稳定性计算简图

考虑锚固作用,计算简图如图 11 所示,当危岩体处于稳定状态,即 $K=1.3$ 时,按式(13)计算得到总锚固力为 496 kN,单根锚杆轴向拉力设计值为 124 kN。

设计锚杆选用 PSB1080 级精轧螺纹钢筋,抗拉强度标准值为 1 080 MPa。根据《岩土锚杆(索)技术规程》(CECS 22:2005),锚杆截面面积应不小于 207 mm^2 。为增强抗剪性,锚杆选用 $\varphi 32 \text{ mm}$ 的 PSB1080 级精轧螺纹钢筋。锚杆锚固段长度按式(11)、式(12)估算,取较大值 1.1 m。顶板布置锚杆 2 根,杆体材料为 $\varphi 32 \text{ mm}$ 的 PSB1080 级精轧螺纹钢筋,长度为 12 m。同时,在滑面位置,设置长度为 2 m、 $\varphi 150 \text{ mm}$ 的抗剪钢管,内灌水泥砂浆。

Fig. 11 Stability calculation diagram of R2 dangerous rock mass after reinforcement

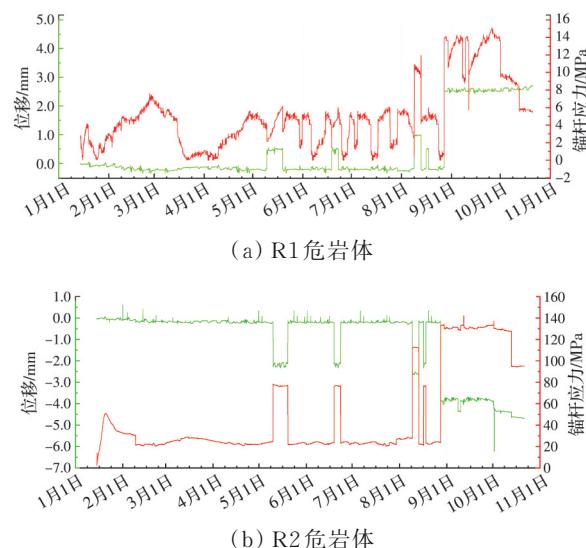
图 12 危岩体位移、锚杆应力随时间的变化曲线

监测得到锚杆应力随时间的变化曲线如图 12 所示。由图 12(a)可以看出, 随着时间的推进, R1 危岩体位移逐渐增大, 锚杆应力突跳现象较明显, 并与位移存在一定的相关性, 2020 年 8 月中旬时应力从 1.9 MPa 增加到 4.4 MPa, 位移从 -0.2 mm 增加到 1 mm。位移在 5 月前较稳定, 5 月到 8 月发生 4 次波动变化, 变化幅度在 0.5~1.0 mm 之间, 8 月底突然增大到 2.5 mm 并保持恒定。由图 12(b)可以看出, R2 危岩体位移逐渐减小, 锚杆应力逐渐增大, 应力与位移呈现一定的负相关性, 8 月底时应力突增, 位移也出现明显减小的趋势。危岩体存在下滑的趋势。位移在 5 月前较稳定, 5 月到 8 月发生 4 次波动变化, 变化幅度在 2~3 mm 之间, 8 月底突然增大到 4 mm 并保持恒定。

Fig. 12 Curve of displacement and bolt stress of dangerous rock mass with time

加固后的监测数据表明, 危岩体位移主要受降水和下部泥岩蠕变影响, 降雨前后岩土体重度发生

变化, 从而数据发生波动, 下部泥岩在重力作用下发生蠕变, 引起锚杆应力增大, 但从长期角度, 变形趋于稳定, 加固后的危岩体处于稳定状态。
