建筑饰面砖空鼓缺陷无人机识别关键参数 试验研究

赵仕兴^{1,2}, 马麟涛¹, 许浒^{1,3}, 田永丁¹, 何佳斌¹, 余志祥¹

Experimental study on key parameters for identification of hollowing defects via UAV in facade tiles

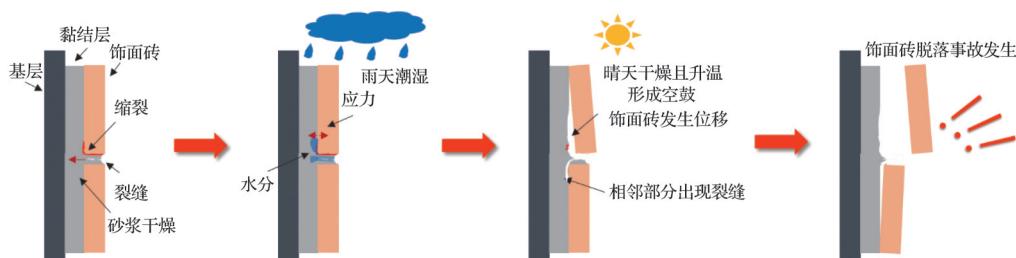
图 1 建筑外墙饰面砖脱落机制

学者们对建筑外墙饰面砖脱落原因和机理开展了大量研究^[8-10],其常见的发生机制和脱落过程如图 1 所示。黏结力是影响饰面砖脱落的关键原因,足够的黏结力可以有效防止饰面砖脱落,延长饰面砖的使用寿命。饰面砖铺贴后,由于砂浆干燥固结

等原因导致砂浆发生缩裂,在饰面砖缝间产生裂缝。环境湿度较高时,水分沿着裂缝渗透到砂浆黏结层,并对饰面砖产生压应力。此外,界面材料在阳光直射下会发生热胀,使得裂缝进一步扩大,同时产生次生矿物,使得裂缝无法回缩,对饰面砖的黏结面继续产生压应力。在温度和水分共同影响下,经过长时间作用,裂缝不断扩大,饰面砖发生位移,形成空鼓,饰面砖粘接失效导致脱落。由此可见,由于温度和湿度等因素,砂浆黏结力下降,导致空鼓缺陷,当黏结力降低到一定程度时,饰面砖与基层分离,引发高空坠落事故。换言之,饰面砖脱落的前奏缺陷类型往往表现为空鼓,其主要特点包括高发性、隐蔽性和加剧性。由于基底处理不当、黏结工艺或环境条件变化等原因,瓷砖空鼓在建筑施工和装修过程中频繁发生。空鼓难以通过外观直接发现,瓷砖表面看似正常,但内部空隙难以通过目测察觉,需借助专业方法检测。更为严重的是,空鼓问题会随着时间的推移逐渐加重,最初可能只发生在局部小范围,但由于温度变化、湿度变化和负荷作用等因素,空鼓范围会逐渐扩大,最终可能导致瓷砖松动、脱落。瓷砖空鼓问题不仅影响建筑的美观和使用寿命,还存在严重的安全隐患。空鼓在极端天气、季节交替和地震作用等自然诱因下,容易诱发灾害,可能导致瓷砖大面积脱落,造成人员伤亡和财产损失。因此,对空鼓缺陷进行及时检测和维修,能有效预防饰面砖掉落,降低城市高坠事故风险。

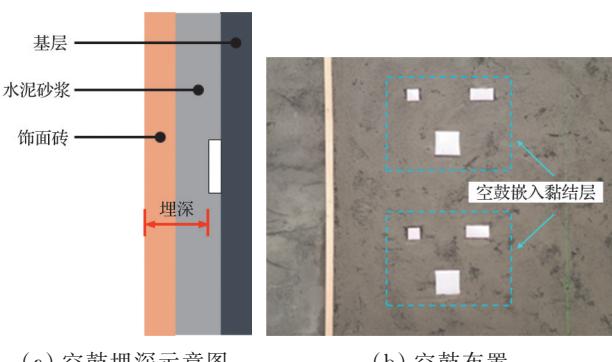
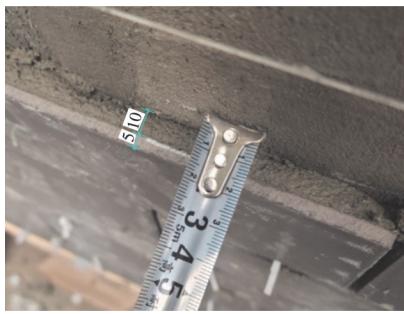
图 2 空鼓制作与埋置

设计一面比例为1:2的缩尺外墙面模型,宽3 m、高1.8 m。饰面砖尺寸为240 mm×60 mm×5 mm,颜色选取淡黄色、红色以及黑色,涵盖了建筑外墙常用的色系。为了确保试验结果的准确性和可靠性,纸盒的尺寸设计是试验设计中的关键环节。参考文献[14, 16, 18]中空鼓常见尺寸,为了排除其他变量的干扰,统一设计3种尺寸,分别为100 mm×100 mm、100 mm×50 mm和50 mm×50 mm,见表2,空鼓缺陷布置过程见图2。为了分析不同缺陷特征的影响,每种颜色饰面砖分别划分为3个区域,每个区域内埋置3组不同参数的空鼓缺陷,每组缺陷间距为0.2 m,具体分布如图3所示。选用黏土砖作为基层材料,其尺寸为240 mm×115 mm×53 mm,强度等级为MU15。黏土砖的热导率约为0.8 W/(m·K),比热容为840 J/(kg·K)。黏结层采用的水泥砂浆由普通硅酸盐水泥与河沙按1:2的比例混合,水泥的强度等级为42.5级。水泥砂浆的热导率为1.1 W/(m·K),比热容约为1 000 J/(kg·K),找平层厚度为15 mm,保证试验模型与实际建筑材料一致。

(a) 空鼓埋深示意图

(b) 空鼓布置

(c) 空鼓埋深

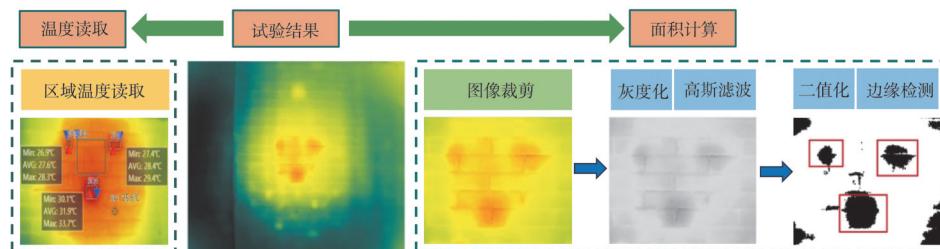
图5 MATLAB红外热成像图处理

文献[11]采用热源模糊聚类二值分割和支持向量机方法,提取出缺陷区域图像。文献[12]通过阐明红外热像检测原理,介绍了EPS板薄抹灰外保温模型中红外热像检测和温度提取流程。文献[13]根据改进的U-Net模型,实现连续分割和复杂背景中有效识别的效果。参考文献[11-13],笔者采用DJI Thermal Analysis Tool软件进行温度数据提取,在导入红外热成像图后,读取任一点成像温度值、区域温度平均值和最大、最小值等。为了自动确定最佳阈值并精确提取边缘信息,采用Otsu方法和Canny算法进行空鼓缺陷面积计算,计算流程如图5所示。红外热成像图通常是伪RGB图像,其中R、G、B通道对应的是不同颜色的映射。采用MATLAB对红外热像图进行图像灰度化处理,将不同颜色分量转换为一个二维矩阵灰度图像,矩阵中每一个元素值都是灰度值,如式(1)所示。

进行二值化处理后,空鼓面积可通过统计目标区域像素数量并换算为像素面积获得,流程如图5所示。

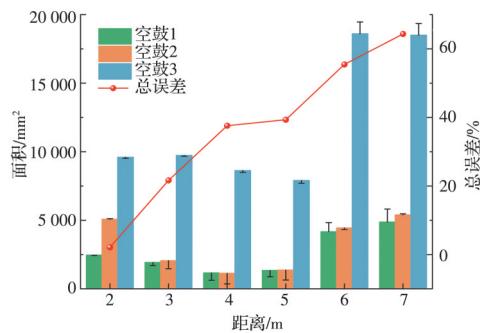
图 6 不同距离的面积测量结果

将观测点分别设定在2~7 m的不同距离,具体为2、3、4、5、6、7 m。试验中,红外热像仪的立面角度和平面角度均固定于0°,以保证观测条件一致。图6展示了观测距离对空鼓缺陷面积计算精度的影响情况,其中红色曲线代表3个空鼓的总误差,从图6

可以看出,随着观测距离的变大,总误差不断增加。在2 m观测距离时,空鼓总面积的计算总误差仅为2.09%,而在3 m处,总误差增至21.66%。值得注意的是,当观测距离达到7 m时,总误差急剧增加至64.36%。进一步分析发现,在2~3 m的观测距离范围内,对不同尺寸空鼓的识别总误差最低,一般低于10%。总体上,50 mm×50 mm平均误差为47.65%,100 mm×50 mm平均误差为38.24%,100 mm×100 mm平均误差为35.41%。试验结果表明,空鼓缺陷的面积越大,红外热成像检测误差越小。

基于试验结果, 推荐 UAV-IRT 观测距离为 2~3 m。若观测距离小于 2 m, 可能会增加无人机飞行中的碰撞风险; 而观测距离超过 3 m, 则会导致空鼓轮廓识别和缺陷面积计算的准确率显著下降。

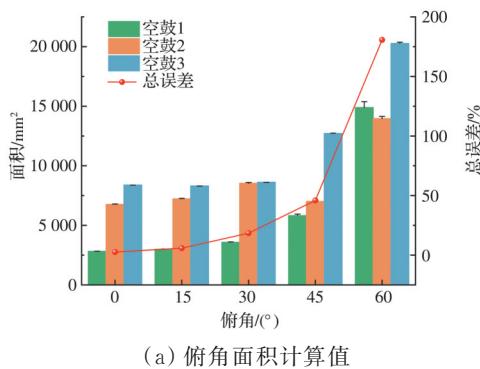
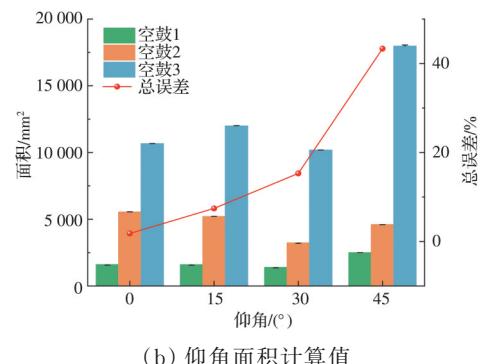
图 7 不同垂直角度的面积测量结果

利用 MATLAB 软件对得到的成像数据进行处理, 结果如图 7 所示。分析图 7 可以发现, 在俯仰角

为 0° 时, 立面缺陷的面积计算总误差最小, 分别为 2.63% 和 1.81%。然而, 随着观测角度的增加, 面积计算误差显示出明显的线性上升趋势, 尤其是在俯角达到 60° 时, 总误差激增至 180.7%, 表明在此角度下的空鼓轮廓识别和缺陷面积计算基本失效。造成这一现象的主要原因是随着观测角度向垂直方向增大, 无人机摄像头的成像效果受到透镜畸变的影响而产生偏差, 进而导致误差的增加。

在俯角面积计算中, 50 mm×50 mm 平均误差为 140.67%, 100 mm×50 mm 平均误差为 73.96%, 100 mm×100 mm 平均误差为 35.33%。具体而言, 在 0° 面积计算中, 50 mm×50 mm 误差为 35.80%, 100 mm×50 mm 平均误差为 10.94%, 100 mm×100 mm 平均误差为 6.65%。结果表明, 空鼓缺陷的面积越大, 其边界区域对空鼓本身识别的干扰越小, 红外热成像检测精度和灵敏度越高。较大的空鼓面积能减少边界区域的干扰, 并使得红外设备在不同距离下保持较高的识别精度。而在远距离观测时, 较小的空鼓面积误差明显增大, 表明红外热成像检测精度和灵敏度与空鼓面积密切相关。

建议在进行立面检测时尽量保持无人机立面观测角度为 0°。在面对复杂环境导致无法实现 0° 观测角度的情况下, 应优先考虑将立面观测角度控制在一 30°~30° 的范围内, 以最大程度减小成像误差, 确保缺陷识别的准确性。

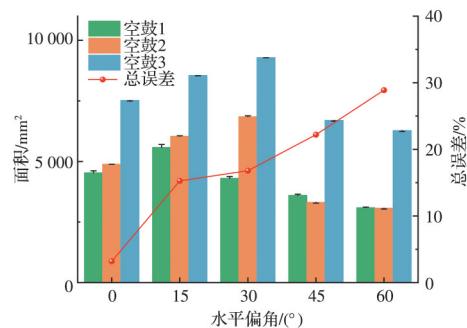
图 8 不同水平角度下的面积测量结果
Fig. 8 Area measurement results under different horizontal angles

不同水平角度下的面积测量结果如图 8 所示。随着水平角度的变化, 红外成像的面积计算精度呈现显著波动。在 0°~15° 范围内, 面积识别总误差相

对较小,分别为3.20%和15.27%。然而,当平面观测角度增大时,成像精度出现明显下降。为确保无人机红外热成像技术进行缺陷检测的准确性,建议在实际应用中将平面观测角度范围控制在 -15° ~ 15° 之间。

$50\text{ mm} \times 50\text{ mm}$ 平均误差为68.89%, $100\text{ mm} \times 50\text{ mm}$ 平均误差为26.45%, $100\text{ mm} \times 100\text{ mm}$ 平均误差为23.32%。由此可见,空鼓面积越小,误差越大, $50\text{ mm} \times 50\text{ mm}$ 空鼓的平均误差显著高于 $100\text{ mm} \times 50\text{ mm}$ 和 $100\text{ mm} \times 100\text{ mm}$ 。因此,在空鼓检测中,面积较大的空鼓检测精度更高,计算误差更小。

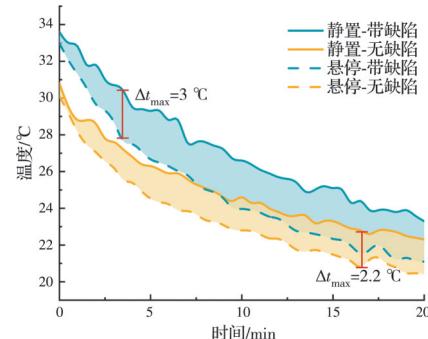
图9 悬停和静止状态下温度测量结果的比较

图9为在悬停与静态两种状态下存在空鼓与无空鼓表面温度差异的对比。结果显示,在有空鼓的情况下,3.5、16.5 min时刻的最大温差分别达3℃,而在无空鼓条件下,16.5 min时刻的最大温差为2.2℃。说明无人机旋翼运转对缺陷表面温度有显著影响,尤其是在有缺陷的表面,无人机旋翼旋转产生的气流导致饰面砖表面降温速度增加10%。旋翼运转产生的气流加快了外墙表面的热量散失,

从而使温度显著下降,说明无人机旋翼旋转气流对红外热成像测试结果的影响不可忽略。然而,尽管在完全开放式场景下旋翼气流对温度的影响可能较为有限,但在某些条件下,无人机旋翼气流会对测量结果带来不可忽略的影响^[19-20]。尤其是在隧道、地下车库等密闭或半密闭局限空间环境中,使用无人机进行检测和监控时,被检测物体的表面温度易在旋翼气流作用下加速衰减,故此时应着重考虑该影响效应。

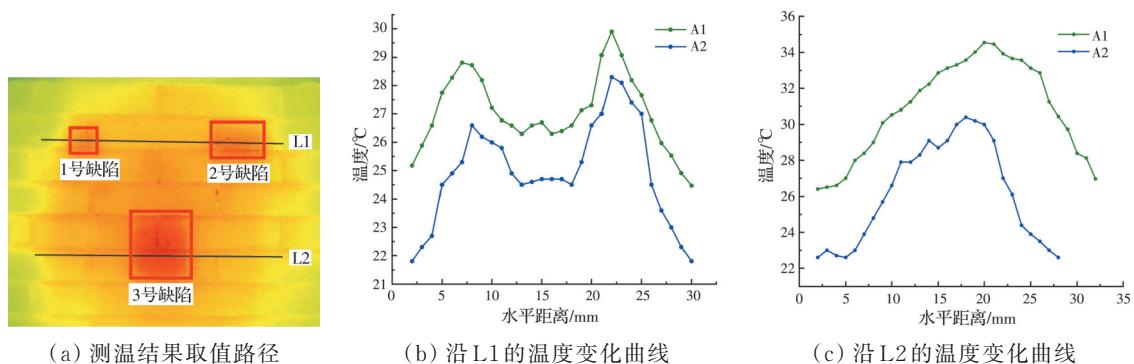
图10 温度变化路径

在对A1、A4、A7(埋深10 mm)以及A2、A5、A8(埋深15 mm)的标本完成标准化加热处理后,部署无人机执行悬停观测任务,并据此绘制这两组试样的温度与位置变化曲线,其路径如图10(a)所示。

图10(b)、(c)展示了沿L1和L2路径选取点的温度曲线峰值。结果表明,当埋深为15 mm时,A2、A5、A8样品的温度明显低于埋深为10 mm的A1、A4、A7组。尤其在 $100\text{ mm} \times 100\text{ mm}$ 尺寸的A1-3缺陷中,埋深10 mm的缺陷表面温度最高可达34.6℃,而埋深15 mm的A2-3缺陷表面温度最高仅为30.4℃,两者温差竟达到4.2℃。

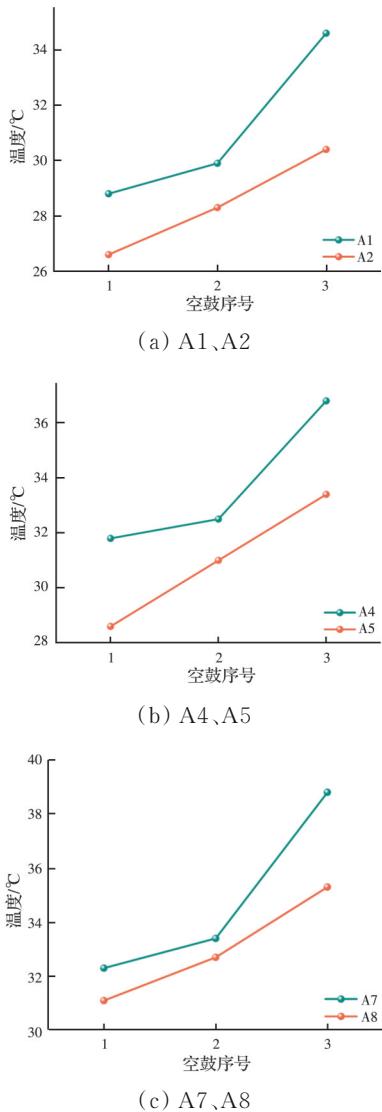
图 11 不同空鼓埋深的温度最大值

图11展示了不同空鼓埋深的温度最大值,从图11可以看出,缺陷的埋深对其表面温度有显著影

响,埋得越浅的缺陷,其表面温度越高,因此,在红外热成像检测中的表现也越明显。红外热成像技术反映的是表面与缺陷之间的热传递效果,其温度差异主要是因为埋得更深的缺陷需要更长的热传递距离,导致更多热量在传递过程中散失,所以检测到的温度更低。

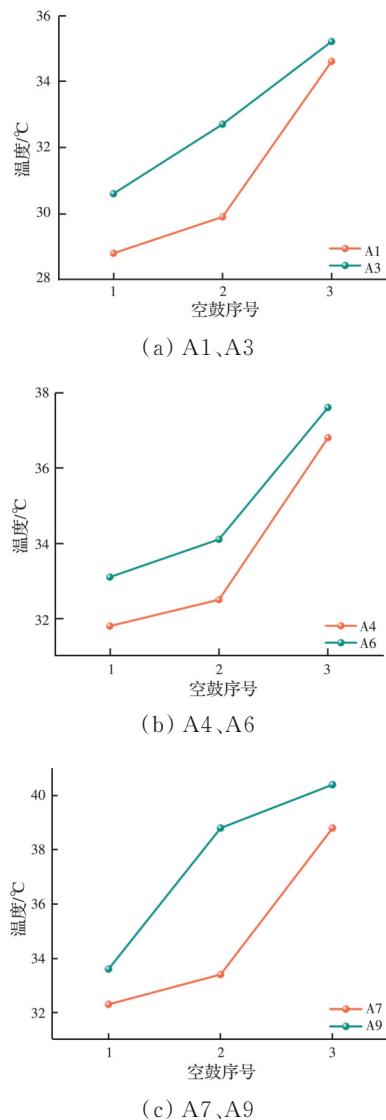
图 12 不同空鼓厚度温度最大值

选择厚度为 8 mm 的 A1、A4、A7 组以及厚度为 12 mm 的 A3、A6、A9 组进行分析,提取各组的最高温度值,结果如图 12 所示。

图 12 揭示了缺陷外表面温度与其厚度之间存在直接关联性。具体来说,厚度为 12 mm 的 A3、A6、A9 试样温度均高于厚度为 8 mm 的 A1、A4、A7 试样。在对具有相同尺寸 (100 mm × 100 mm) 的 A6-3 与 A4-3 缺陷进行测量时,相应缺陷位置的表

面温度分别为 37.6、36.8 °C,两者温差为 0.8 °C。而在另一组尺寸为 50 mm × 100 mm 的 A9-2 与 A7-2 缺陷的测量中,记录的缺陷位置表面温度分别为 38.8、33.4 °C,温差高达 5.4 °C。这种温度差异表明,较厚空鼓组由于具有更强的热蓄能能力,冷却速度更慢,进而导致更高的表面温度。

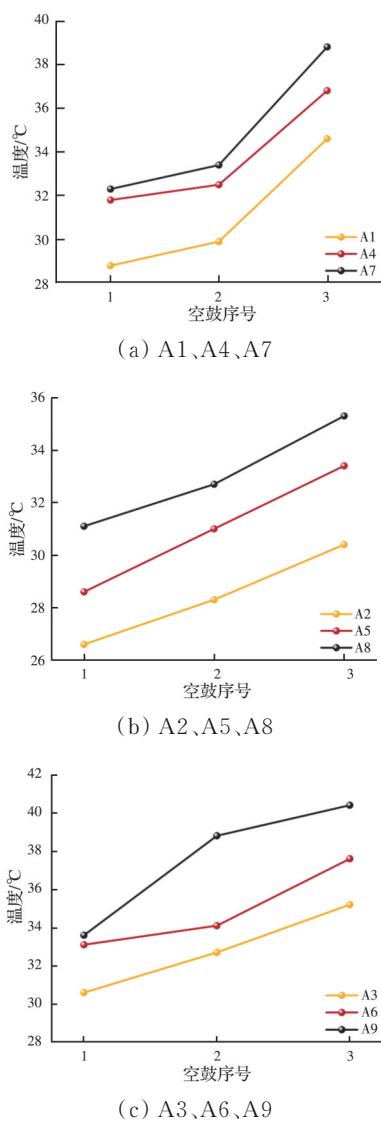
图13 不同颜色饰面砖的空气温度最大值

对黄色、红色和黑色的饰面砖进行标准化加热处理后,维持无人机于固定位置,并沿既定路径记录最高温度值,结果见图 13。

从图 13 可以看出,采用黄色饰面砖的空鼓缺陷呈现出最低的成像温度,而采用黑色饰面砖的空鼓缺陷呈现出最高的成像温度。比如,黑色饰面砖覆盖的 A2-2、A5-2、A8-2 组的成像温度大约为 32.7 °C,而红色和黄色饰面砖缺陷的成像温度分别约 31、28.3 °C。

这种温度差异的根源在于不同颜色对红外辐射吸收能力的差异。黑色和红色的饰面砖能吸收更多红外辐射,呈现出更高的成像温度,而淡黄色的饰面砖反射红外辐射,其成像温度较低。因此,在红外热成像中,黑色和红色饰面砖内的空鼓缺陷温度偏高,淡黄色饰面砖内的空鼓缺陷温度偏低。

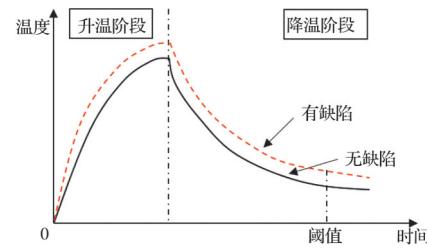
图14 升温与降温曲线示意图

在相同条件下,存在空鼓缺陷的区域通常比无缺陷区域的温度高,展现出显著的温度差异,如图14所示。近年来,有学者对采用温度阈值进行空鼓判别的方法开展研究,并应用于实际工程案例^[21-22]。因此,该方法与实际场景可以建立关联,即当采用无人机检测时,可以快速直观地得到温度色阶为参数的热成像图。但这种热成像图往往存在边界模糊和区域分散等问题,需要定量参数进行界定,将

实际场景中热成像图的定性判断初步转化为定量判断。基于此,提出一个用于识别空鼓缺陷的温度阈值,用于区分空鼓与非空鼓区域的关键边界临界值。选择边界模糊分界区域进行温度测量,即在边界相邻的点位进行检测。外墙饰面砖缺陷的温差阈值 ΔT 为

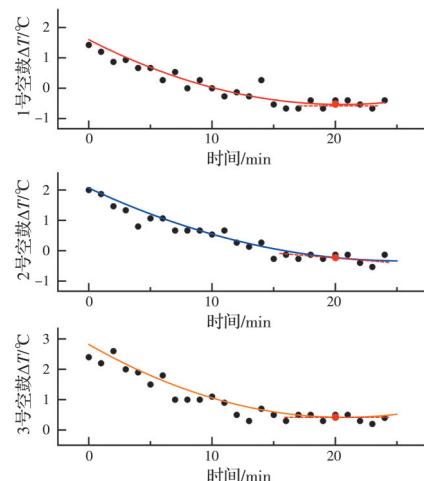
图15 不同空鼓尺寸 ΔT 与时间的关系Fig. 15 Relationship between ΔT and time for different hollowing sizes

从A2样本的3种不同空鼓尺寸中选择最佳观测姿态记录的温度数据,揭示冷却过程中温度差异与时间的相关性,如图15所示。结果表明,在20 min时,小型空鼓、中型空鼓和大型空鼓的温度变化速率(以导数绝对值表示)分别为0.004、0.028、0.008 °C/s,均小于3%。表明在20 min标记时温度下降速度趋于稳定,温度变化的波动幅度相对一致,因此确定20 min作为观察周期的结束点。

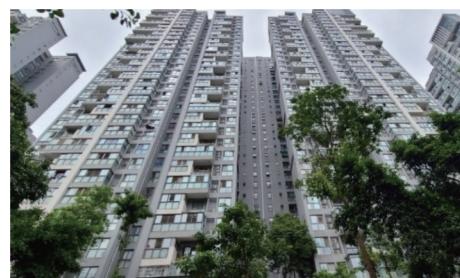
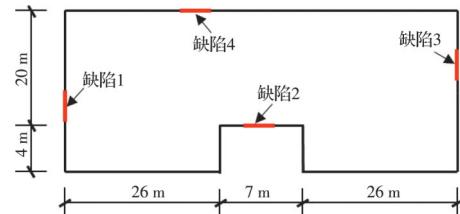
图16 成都某小区住宅楼

出现各类衍生缺陷,如裂缝的延伸、空鼓的拓展等,而在对既有缺陷修复时,往往只针对明显观察到的缺陷区域,忽略了对其周围区域的进一步检测。所以,修补区域及其周边亦存在缺陷风险。基于此,选取图16中的4处区域作为检测对象,采用灰色饰面砖作为外墙饰面,见图16。测试时间为2023年4月11日15:00,当天气温为29 ℃,具体结果见图17。

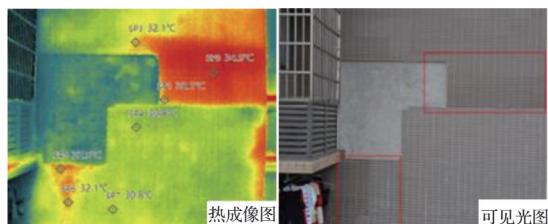
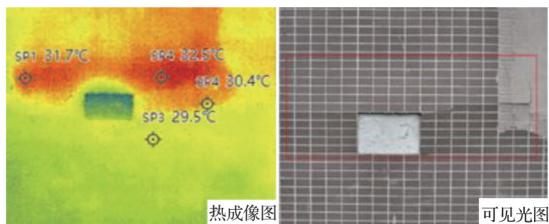
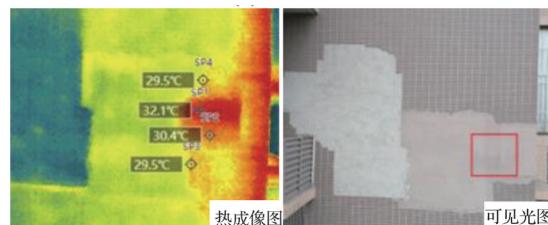
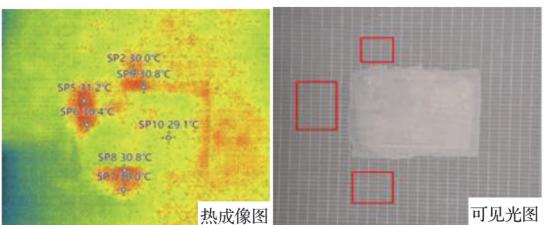
图17 基于 ΔT 的饰面砖空鼓识别Fig. 17 Rapid identification of hollowing in facade tiles based on ΔT

采用MATLAB算法对拍摄所得红外热成像图进行二值化处理后,根据颜色差异来识别空鼓的区域,并选择边界相邻的点位进行温度测量。表4记录了4组缺陷的无人机热成像检测结果,显示了正常区域与空鼓区域的温度差异。在缺陷1中,正常区域温度为30.8℃,而空鼓区域温度为32.1℃,温差达到1.3℃。缺陷2和缺陷3中的温差分别为0.9℃和0.9℃。缺陷4中的温差分别为0.9℃和1.3℃。

由此可见,空鼓区域的温度普遍高于正常区域。所有缺陷中空鼓区域的温差均 ≥ 0.9 ℃的阈值,特别是在缺陷1中,最大温差高达4.1℃。结果验证了提出的无人机热成像检测方法的可行性和相关参数的适用性,也展示了该技术的潜力,可广泛应用于建筑饰面层外立面空鼓缺陷的初步识别与诊断。
