大足石刻北山石窟悬吊锚杆加固工程的稳定性

摘要:在多年风化作用和自重应力的影响下,大足石刻北山168窟的石窟壁和顶板位置出现了大量裂缝,导致洞窟顶部围岩的稳定性变差,面临失稳坍塌的风险,为了对平顶石窟顶板破碎围岩进行有效加固,针对现场地质情况,采用悬吊锚杆加固方式。首先通过现场调查确定顶板裂缝的分布规律,分析石窟顶板开裂的主要原因;然后利用新奥法思想,在考虑最不利围岩受力的情况下计算锚杆的锚固长度;最后利用数值模拟手段,分析悬吊锚杆加固方法在降雨条件下石窟顶板的位移变化及应力情况。结果表明:在悬吊锚杆加固下,其顶板各个方向位移均不超过1 mm;石窟洞口位置及靠近洞内位置的应力较为集中,最大拉应力小于砂岩的抗拉强度值,顶板围岩处于稳定状态;悬吊锚杆加固中锚固段承受拉应力,平均所受轴力为31 kN,受力情况较好。从加固前后的监测曲线可以看出,悬吊锚杆加固方式减少了裂缝的波动值,可以认为在悬吊锚杆加固下石窟保持稳定状态。

Stability of suspension anchor reinforcement project of Beishan Grottoes in Dazu Rock Carvings

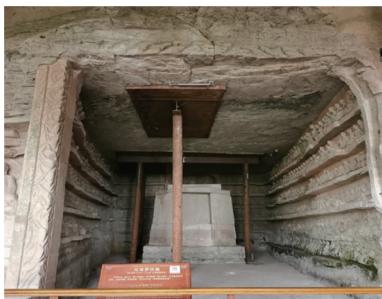
图1 168窟全貌

竹林和灌木为主;南侧陡崖向东凹进形成一个空腔,与陡崖上方的冲沟及排水沟相连通,形成排水通道,168窟全貌如图1所示。

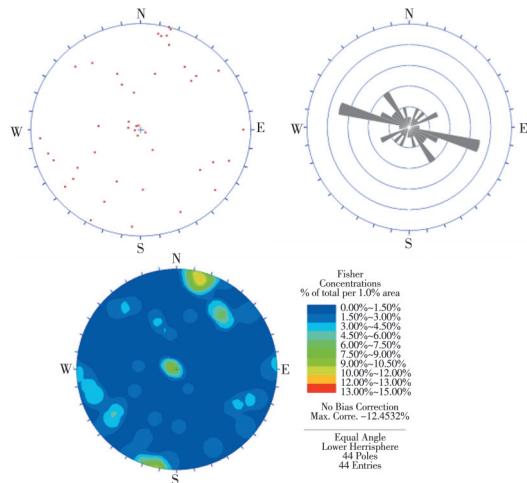
图2 168窟周边裂隙调查统计结果

经现场调查,168窟本体及周围环境存在大量节理裂隙。从168窟周围节理裂隙的调查统计结果可以看出,区内裂隙NE、NW向较为发育,该结果与这一地区区域裂隙分布规律吻合;构造裂隙主要为渗水的贮存、运移提供通道。从裂隙倾角统计结果可以看出,大部分裂隙均为陡倾,以65°以上的角为主,层面倾角较小,多数在10°以内。图2为168窟周边裂隙调查统计结果。

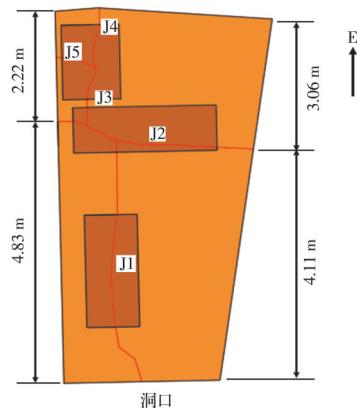
图3 裂缝分布图

在1 000多年的卸荷和风化营力作用下,168窟内部出现了大量裂缝病害。随着时间的推移,窟顶岩体裂隙张开度不断变化,对洞窟窟顶稳定性影响较大的裂缝主要有5条。其中近东西向的J1裂缝与近南北向的J2裂缝构成了顶板破坏的主要裂缝;另外3条裂缝J3、J4和J5规模较小,位于洞窟顶板的东北角,如图3所示。

J1裂缝产状为 $215^{\circ}\angle 85^{\circ}$,张开度可达5 mm,长4.9 m,向东西向延伸扩展,被J2裂缝截断;裂缝距南壁的距离为1.70~2.22 m,距北壁的距离为

0.92~1.21 m,且与南、北侧壁的距离随窟口进深呈增大趋势。J2裂缝贯穿南北,为石窟顶板主控裂缝,J1裂缝的形成主要受南侧凹腔开挖的影响。由于南侧凹腔开挖,168窟南壁支撑岩体变薄,应力增大并超过砂岩胶结物方解石强度,从而导致J1裂缝形成;长期卸荷作用控制J2裂缝发展。

J2裂缝产状为 $105^{\circ}\angle 87^{\circ}$,张开度可达5 mm,长3.3 m,向南北向延伸扩展,在北墙上向下延伸0.5 m;该裂缝距窟口的距离为4.11~4.83 m,距正壁的距离为2.22~3.06 m。

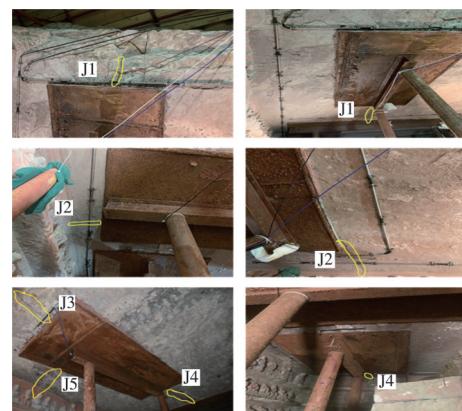
图4 顶板裂缝分布

J3、J4和J5裂缝相互交错发育:J3裂缝产状为 $5^{\circ}\angle 85^{\circ}$,张开度为2 mm;J4裂缝产状为 $190^{\circ}\angle 85^{\circ}$,张开度为2 mm;J5裂缝产状为 $98^{\circ}\angle 85^{\circ}$,张开度为1.5 mm,在北墙向下延伸0.45 m。窟顶裂缝的现状如图4所示。

由于裂缝的发育,裂缝对顶板砂岩进行切割,导致168窟顶板的岩层存在坠落的风险。另外,雨水通过裂缝入渗,导致168窟存在严重的渗水问题,主要发生在南侧顶板裂缝以及南侧砂岩与泥岩交界处;雨水通过底部裂缝渗入石窟内部,对底部泥岩的软化作用不利于石窟侧壁稳定,渗水导致窟内

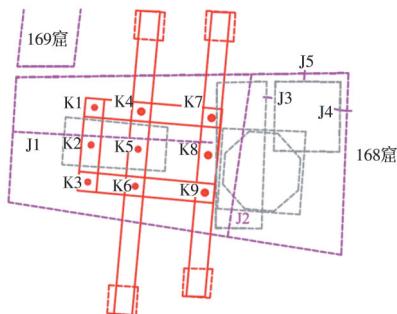
图5 钻孔施工顺序图

在石窟顶板上方山体处进行钻孔施工,施工顺序为 K1→K3→K2→K4→K6→K5→K7→K9→K8,如图 5 所示。基本遵循由西向东、先北后南再中线的原则。钻孔施工中,每钻进 0.5 m 进行测斜、除

尘、洗孔等工序,确定已完成作业无误后方可继续钻进。窟顶板处的封锚需进行开槽,每排3孔共一槽;封锚钢板为定制条形钢板,做整体封锚。

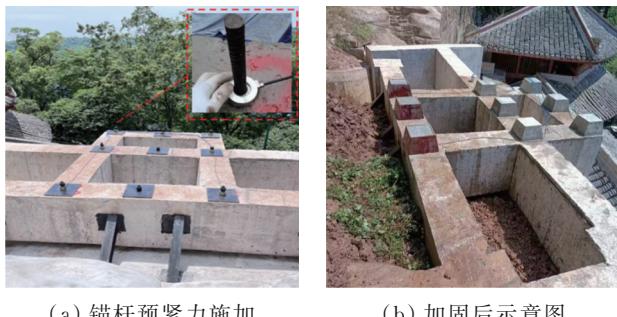
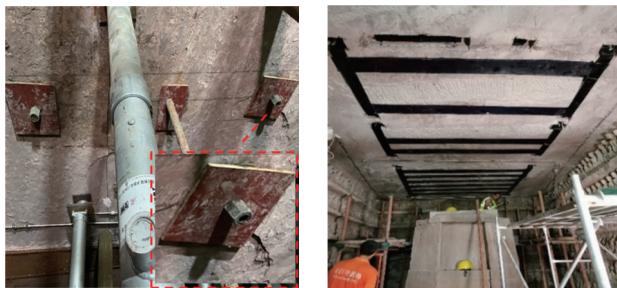
图6 悬吊锚杆加固图

钻孔施工完成后,对窟顶山体处的悬吊梁进行施工,布置方式采用3道南北向、4道东西向共计7道钢筋混凝土梁。以窟顶基岩为基础浇筑4个支墩,7道梁采用整体浇筑的方式一次浇筑成型;在悬吊梁养护完成之后,对梁上施加的悬吊锚杆进行张拉并布置锚杆测力计,如图6所示,石窟加固前后对比如图7所示。

(a) 锚杆预应力施加

(b) 加固后示意图

(c) 锚杆封锚

(d) 窟顶板加固

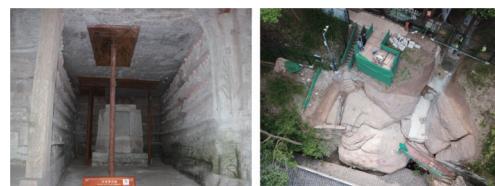
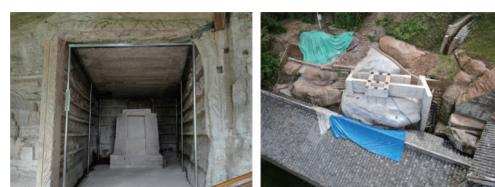
图7 石窟加固前后对比

(a) 施工前

(b) 施工后

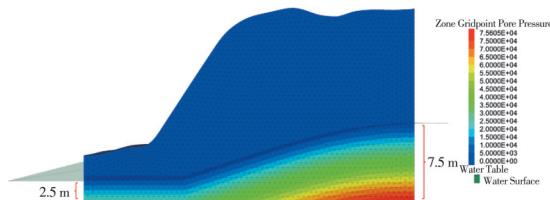
图 8 孔隙水压力生成

通过增加孔隙水压力的方式模拟降雨效果,根据勘察资料以及地质调查确定年降雨量,进而确定地下水位面。利用Rhino6.0软件生成地下水位面,导

入 FLAC3D, 通过导入水位面网格用命令生成 Water Table。设置石窟所在边坡后缘地下水位高度为 7.5 m, 前缘高度为 2.5 m。以水位面为起点, 将其以下所有网格节点参数设置为饱和状态下重度, 即根据勘察资料将水位面下方的中风化泥岩的饱和重度设置为 23.2 kN/m^3 , 将水的重度设置为 10 kN/m^3 , 孔隙水压力按照距离水位面深度设置为 $0 \sim 7.56 \times 10^4 \text{ Pa}$; 水位面上所有网格节点设置为天然重度, 孔隙水压力设置为 0。通过孔隙水压力改变水位面下方的内摩擦角和内聚力, 从而影响有效应力, 进而改变岩体的力学性能, 模拟降雨的产生。生成孔隙水压力及地下水位面如图 8 所示。

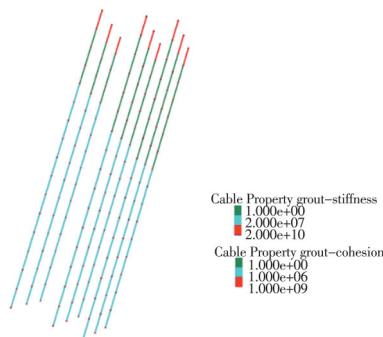
图 11 悬吊锚杆分段示意图

根据理论计算及现场情况设置悬吊锚杆锚固段及自由端, 通过改变不同段的灌浆刚度与黏聚力来模拟锚杆端头、自由端及锚固段。红色部分为锚杆端头位置, 绿色段为自由端, 蓝色为锚固段, 如图 11 所示, 锚杆参数如表 3 所示。

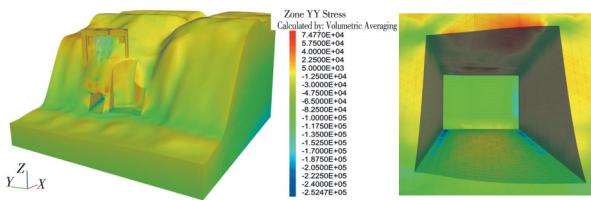
图 13 降雨工况下石窟应力云图

由降雨工况下石窟水平应力云图(图 13)可以看出, 主要在洞口位置及靠近洞内位置应力较为集中, 但最大拉应力为 0.057 MPa , 小于中风化砂岩的抗拉强度值, 顶板围岩处于稳定状态。

通过降雨工况下的石窟应力云图(图13)可以看出,应力主要集中在洞口及附近,与现场调查及勘察资料相符合。窟顶上方越靠近洞口的岩层弯矩越大,抗拉强度越低,越容易发生张拉破坏;洞内位置应力的集中造成了J3、J4、J5裂缝的形成。

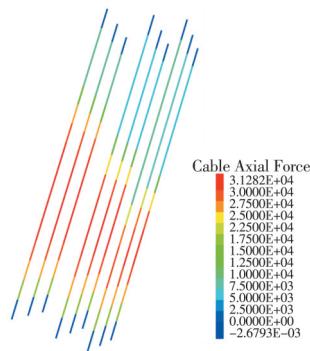
图 14 降雨工况下悬吊锚杆加固受力图

图 14 为悬吊锚杆加固过程中预应力锚杆的轴向应力图, 从受力特征来看, 主要是锚固段承受拉应力, 锚固段平均所受拉力为 31 kN。

通过对比现场锚杆轴力监测数据与数值模拟结果可以发现,现场锚杆轴力值在15~35 kN范围内,模拟结果中锚固段平均所受拉力为31 kN,与现

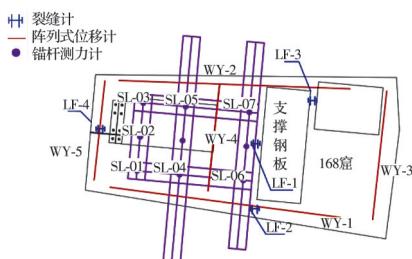
图 16 监测点布置图

为了对比悬吊锚杆施工前后石窟顶板的位移情况,验证悬吊锚杆的加固有效性,在窟顶 J1、J2、J3 裂缝及洞口顶部各布置 1 个裂缝计,用以监测裂缝的开合情况,采用 T-700 型表面裂缝计,其量程为 0~25 mm,精度为 0.025 mm,温度测量的范围为 -20~80 °C,规定裂缝开裂为正,闭合为负。在穹顶均匀布设 5 条三维变形监测阵列测线,能精确测量顶板在三维空间内的变形位移。根据现场工况采用人工和半自动化技术相结合的手段进行施工期跟踪观测。另外,在锚杆施加预应力的同时布设锚杆测力计以监测锚杆轴力,监测点布置图如图 16 所示。

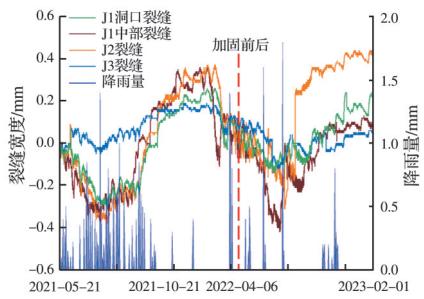
图17 裂缝计监测数据

图 17 为现场监测的裂缝计数据。对加固前后裂缝计整体数据进行分析可以发现,降雨是裂缝逐渐闭合的一个重要原因,可以认为降雨是裂缝宽度值产生波动的一个重要原因。从加固前后的曲线数据可以看出,悬吊锚杆加固法降低了裂缝的波动值:其中 J1 中部裂缝波动值减小了 0.3 mm,J1 洞口处裂缝波动值减小了 0.21 mm,J2 裂缝波动值减小了 0.2 mm,J3 裂缝数据稳定在 -0.1~0.1 mm 附近。从而可以看出,加固后 J1、J2、J3 裂缝变得更加稳定;其中靠近南侧凹腔的 J2 裂缝在 2022 年 10 月

由于凹腔施工原因出现了一段扩展现象,随后保持在0.41 mm附近。

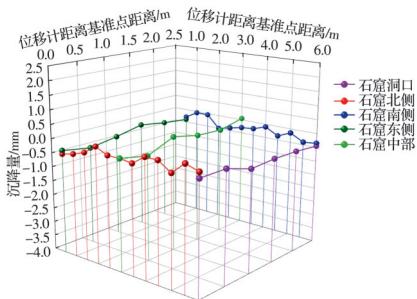
图18 168窟加固后6个月顶板位移量

对加固后6个月位移计监测数据进行分析,如图18所示。石窟顶板南侧位移平均值为0.45 mm,石窟顶板北侧位移平均值为0.5 mm,石窟顶板东侧位移值为0.60 mm,石窟顶板中部位移最大值为0.5 mm,石窟顶板洞口处位移最大值为0.4 mm。综合来看,加固后168窟完全稳定,各个点位的位移值较小,证明加固效果良好,顶板安全问题得以解决。

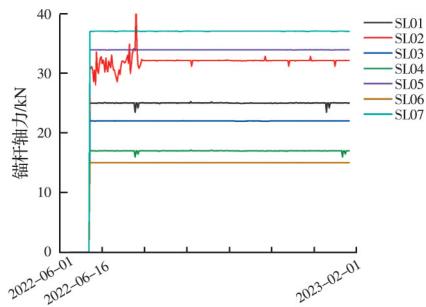
图19 悬吊锚杆测力计监测数据

通过对悬吊锚杆测力计数据进行分析可以发现,施工后锚杆轴力值基本保持恒定,数值处于15~35 kN范围内,说明石窟顶板受力稳定,锚杆轴力变化情况如图19所示。

场监测结果基本吻合,说明悬吊锚杆在实际中受力较为均匀,能对顶板起到很好的支护作用。

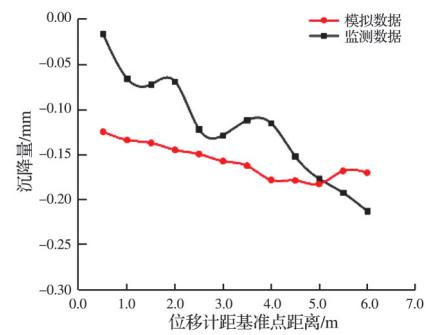
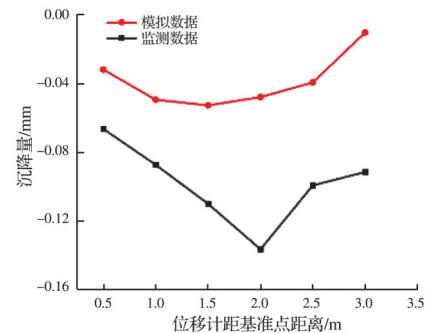
图20 石窟东西侧位移数据对比分析

通过将数值模拟计算结果中顶板监测点最大沉降量与现场监测数据进行对比发现:在降雨集中月份,除了石窟东侧,随着与位移计基准点的距离增大,现场和数值模拟分析中石窟顶板的位移量均呈增大趋势;石窟东侧位移表现为先下降再上升的趋势。整体看来,数值模拟与现场监测数据中顶板四周位移保持一致的趋势,数据对比如图20、图21所示。

(a) 石窟西侧数据对比

(b) 石窟东侧数据对比
