# 连铸坯皮下内裂在穿孔过程中的变化

## The Changes of Underskined Internal Crack of Continuous Casting Billet During Piercing Process

**摘 要** 本文研究了连铸管坯皮下内裂在管坯中的分布规律, 以及在二辊斜轧穿孔过程中衍变成外横裂和外折的形貌和特征。

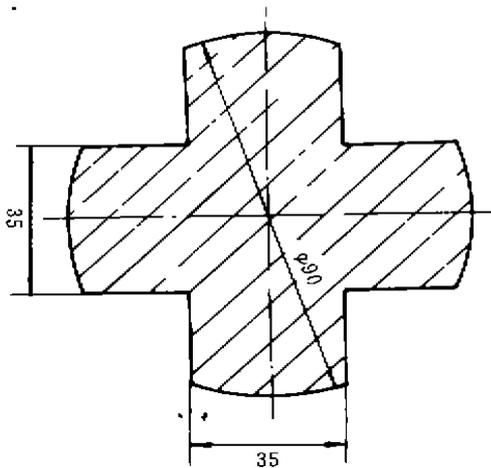
图 1 制样形状

用超声波探伤仪对水平连铸管坯探伤, 探测出有皮下内部裂纹的  $\phi 90$  mm 水平连铸管坯, 按图 1 形状制备试样(含磨试样)。

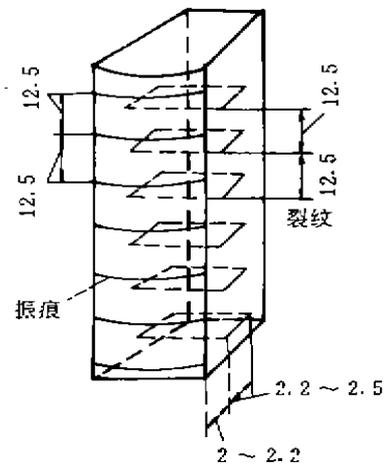
图 2 内裂纹在管坯中的分布示意图

在所取的试样上, 观察到管坯皮下有内横裂, 其分布如图 2 所示, 可以看出:

1) 水平连铸管坯内部有横向裂纹, 该裂纹属于距表面 2~2.2 mm 的皮下裂纹, 裂纹深度为 2.2~2.5 mm, 其方向与连铸坯外表面垂直;

2) 皮下内裂出现在两振痕之间, 彼此距离大致相等, 约为 12.5 mm;

3) 内裂出现在连铸坯的同一周向角内, 其长度和深度稍有差异;

4) 内裂只在连铸坯长度方向的某些区域内出现。
