承重横墙上异常裂缝及成因分析

摘要 以某院一幢学生楼承重横墙上出现的异常裂缝为例,描述该种裂缝现象、特征及危害,分析论证温度应力是这种裂缝发生的主要原因,进而解释有关问题,为设计、施工和使用管理人员在处理类似问题时提供参考。

Analysis of the Abnormal Crevices and Causes in Bearing Cross-Wall

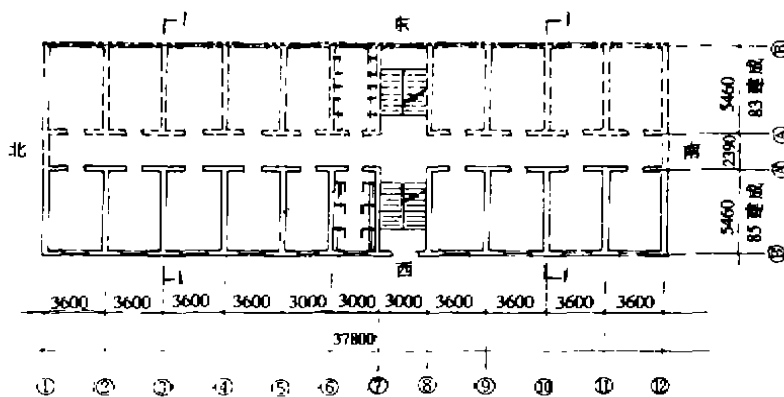
图 1 平面示意图

图 1 为其平面图。它由两部分组成,虚线部分为 1983 年竣工的第一部分,其有关参数是:

从图1可以看到,第二部分与第一部分建筑具有对称性的布置结构。两部分的厕所、盥洗间、楼梯间的门窗是经常敞开的,其自然通风条件均优越于其他房间,难以在相同部位的顶上角区形成“特别”的气候。也就是说,虽有开裂的相同位置及环境,但不完全具备开裂的条件。凸出屋面的上人楼梯间,因四周围护,气流交换困难,内外温差大,加上日照强烈因素,故裂缝同样严重。
