5·12汶川地震绵阳市区房屋震害统计与分析

Building Damage in Mianyang City Caused by the May 12, 2008 Earthquake in Wenchuan, Sichuan Province, P. R. China

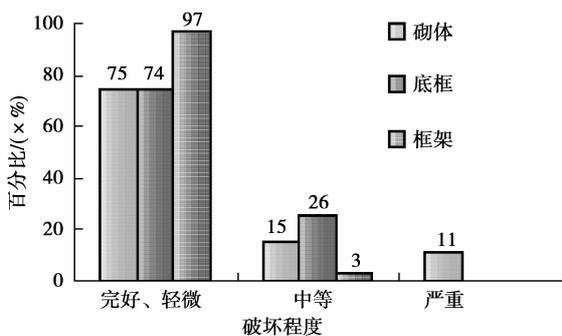
图 1 绵阳市主城区各类房屋震害统计图

倒塌,各破坏等级的具体定义可参见文献[1]。实际操作时将基本完好和轻微损坏视为可以使用;将中等破坏定为加固后使用;将严重破坏和倒塌定为禁止使用。分别以不同颜色的牌子(可以使用为绿牌、加固后使用为黄牌、禁止使用为红牌)张贴在房屋的显眼处。对各建筑物破坏等级情况进行统计,表 1 和图 1 给出了绵阳市主城区所检查的房屋的震害统计情况。从图表中可以看出,多层砌体和底部框架房屋完好或轻微破坏的比例占 75% 左右;多层砌体房屋中等破坏占 15%,严重破坏占 10%,无倒塌,这个比例与我国以前多次地震 7 度区的统计结果(完好或轻微破坏占 78% 左右)比较接近^[15],其中中等破坏的房屋中 1993 年以前修筑的占 85% 左右,1993 年后修筑的占 15% 左右;底部框架房屋中等破坏占 25% 左右,无严重破坏和倒塌;框架结构基本完好或轻微破坏(填充墙等非结构构件破坏),占 97.2%,极个别中等破坏(可能设计施工不合理造成),无严重破坏和倒塌,其中中等破坏和严重破坏的房屋中 1993 年以前修筑的占 90% 左右。
