雷士德工学院消防安全调研报告

摘要:先简要介绍雷士德工学院的历史背景,通过对雷士德工学院旧址的消防安全调研,分析建筑设计之初的消防安全和功能转型为海员医院后的消防措施;再介绍建筑在2008年和2014年的两次消防改造,并提出目前建筑存在的消防安全隐患;最后总结,虽然建筑消防设施较为完善,但仍要加强管理,对建筑不安全之处进一步改善。

A report on the fire safety of the lester school and henry lester institute of technical education

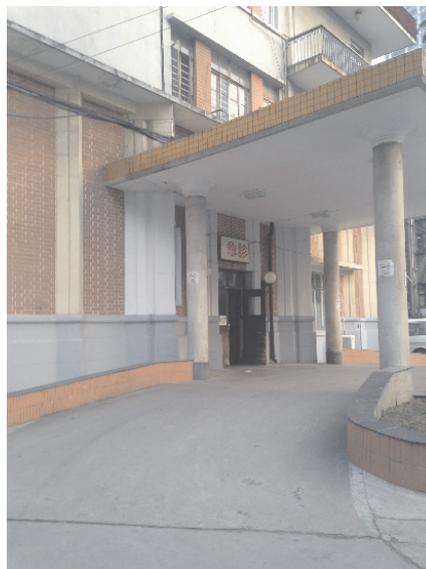
图 7 急诊科入口

2.2.2 内外空间 建筑加建后,主要入口为两个,原建筑南侧主门保留作为住院部入口,但只开中间一扇双开门,加建部分西侧靠近商丘路入口的位置设有急诊科主要出入口(图 7)。原建筑大礼堂被弃用封闭(图 8),内部无火源,不具备燃烧条件。

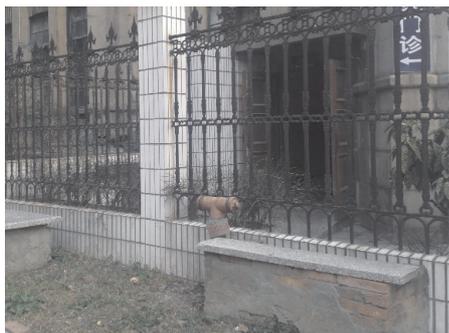
图 6 消防水泵接合器

2.2.1 防灾规划 在医院防灾规划(图 4)中,就已留出一条连接东长治路和商丘路的消防车道(图 5)。消防车道可直接由城市干道东长治路进入,较为方便快捷,车道可到达大部分主体建筑周围,但未在医院内部形成环路。在原建筑西北角设有

消防水泵接合器(图 6),为建筑内部消火栓提供必要消防用水。场地南北各有一块集散区,南部为原建筑正门所对的绿化集散区和加建建筑北面停车集散区。

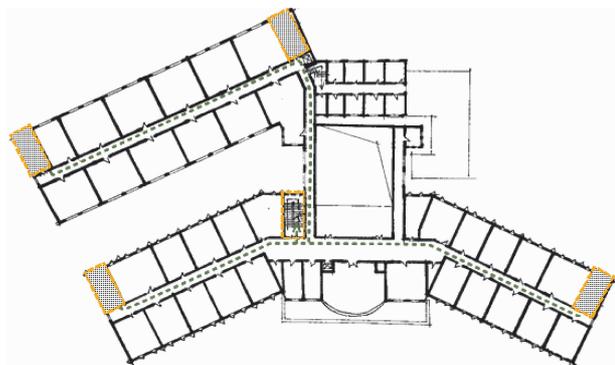
图 10 加建后二层疏散流线分析

2.2.3 安全疏散 加建后建筑安全出口共有 6 个,除了 2 个主要入口外,原建筑与加建建筑两端各的消防楼梯有一安全出口,见图 10。原建筑中部礼堂西侧的楼梯也改造成封闭式楼梯,并设有防火卷帘,当火灾发生时可降下阻隔火势穿过木门蔓延至楼梯间。但所有楼梯依旧没有前室,门也依旧为木门。由于礼堂已经封闭,礼堂北侧的两道楼梯也已封闭。建筑共有 5 个疏散楼梯间,分别位于走道尽端或流

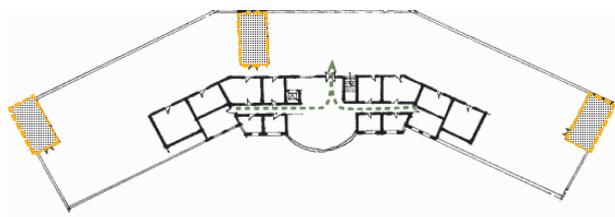
图 12 加建后五层疏散流线分析

线交叉处。疏散楼梯间最长间距为 30 m, 楼梯梯段净宽为 1.65 m, 靠墙设有扶手, 见图 11。原建筑五层平面由于大部分为室外平台, 发生火灾直接逃向室外平台即可(图 12)。

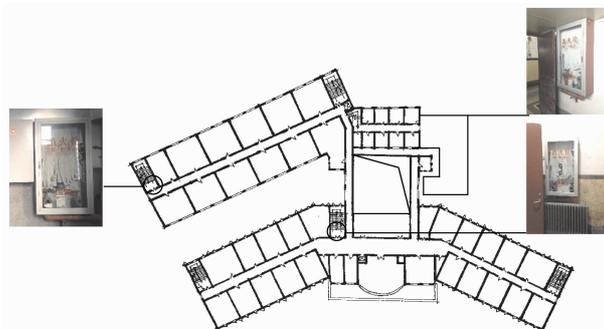
图 13 二层消防栓分布图

加建部分设 2 个消防栓, 一个消防栓位于东侧疏散楼梯内, 另一个位于东侧电梯口。原建筑一至四层设 3 个消防栓, 分布于 3 个疏散楼梯内(图 13)。原建筑五层建筑由于原有 3 个消防栓与诊室不在连通的室内空间内, 故于门厅东侧设置一个消防栓(图 14)。

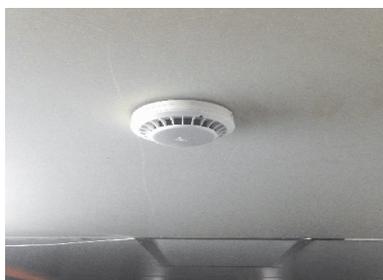
图 16 烟雾报警器

3.1.1 烟雾报警器、自动喷淋系统 消防改造中在走道和房间里都安装了光电式烟雾报警器(图 16)和自动喷淋喷头。光电式烟雾报警器能在室内烟雾量达到报警浓度时探测器报警,红色指示灯亮,蜂鸣器鸣叫以提醒危险的发生,并将信号传至消防控制室。加建部分由于顶部有吊顶,净高较低,消防水管隐于吊顶内,喷头采用下垂型(图 17)。原建筑部分走道净高较高,采用直立型喷头(图 18)。两种喷头喷出水流均成抛物状^[5]。自动喷淋系统的水源主要由市政管网提供,但在消防水泵接合器旁也设置了喷淋水泵接合器(图 19),以保证足够水源水压。

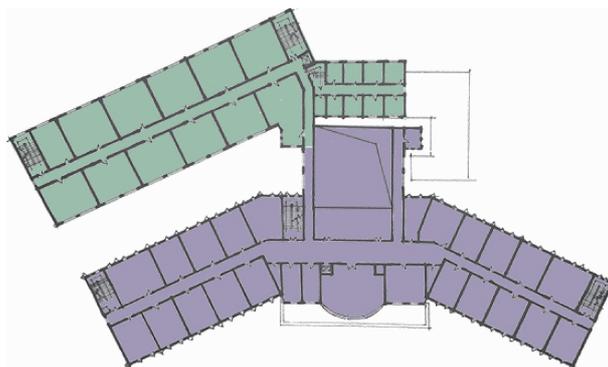
图 20 二层防火分区示意图

3.1.2 防火卷帘 由于医院为多层建筑,防火等级不低于二级,防火分区最大允许面积为 2 500 m²,设置自动喷淋系统后还可增加一倍。该大楼每层面积约为 2 130 m²,但原建筑自身硬件较为陈旧,且只有一、二层与加建部分连接,出于安全虑,将原建筑和加建建筑分设防火分区(图 20),由防火卷帘(图 21)分隔。

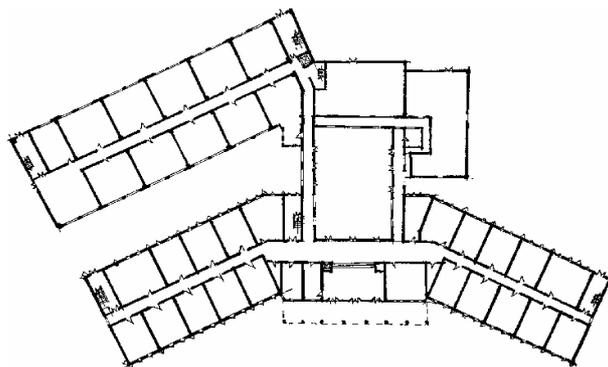
图 22 消防控制室位置示意图

3.1.3 监控系统消防改造在一层大厅西侧设置了消防控制室(图 22),离建筑出口较近。并在大楼中增设了监控系统(图 23),消防控制室的工作人员可对大楼各处实时监控。

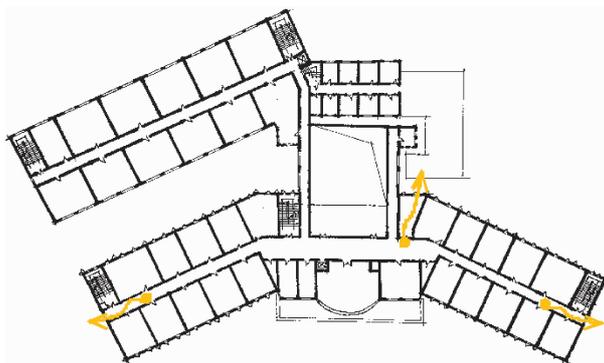
图 25 机械排烟示意图

3.2.2 机械排烟 当火灾发生时,原建筑走道排烟只能通过端部窗口和与加建建筑连接走道的部分侧窗自然排烟,由于走道较长,自然排烟基本没什么效果。此次改造在走道两端及中部设置了 3 个机械排烟装置(图 25),可使火灾发生时走道烟雾能较快排出室外,增加逃生率。
