大坂山隧道病害处治工程工艺设计与实证分析

Rehabilitation project of the Dabanshan highland road tunnel

1 隧道原设计及病害概况

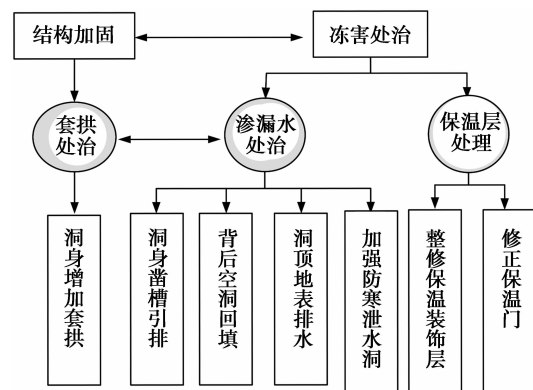
图 7 大坂山病害处治框架图

高寒隧道病害源于其独特的地理特征, 国内外尚未见类似处治工程实例, 可供参考的经验较少。根据病害形成原因, 综合考虑安全、经济及处治效果, 处治工程将渗漏水冻害处治和隧道衬砌结构加固作为 2 项核心内容, 同时考虑隧道运营限界、通风和照明要求, 综合改善隧道结构安全性和使用功能。大坂山隧道病害处治工程的分类处治理念如图 7 所示。

根据病害类型及严重程度的沿隧道纵向分布特征, 将隧道洞身病害处治划分为南北两段进行。

1) 北端洞口段 550 m 范围内渗漏水病害严重, 衬砌结构同时存在严重的裂缝和错台, 安全隐患比较严重, 且多个测区混凝土强度低于设计强度要求, 应综合处治结构裂损和渗漏水病害。

2) 隧道其余 980 m 衬砌裂缝较少, 结构承载能力较强, 隧道部分断面存在渗漏水 and 冻害现象, 雨季地表水直接形成隧道渗漏水, 冬季渗则形成冰柱、冰锥、路面结冰, 影响到隧道内行车安全, 所以应以渗漏水病害处治为主。
