北山 168 窟顶板加固工程及施工过程跟踪监测分析

Beishan Cave 168 roof reinforcement project and construction process tracking monitoring analysis

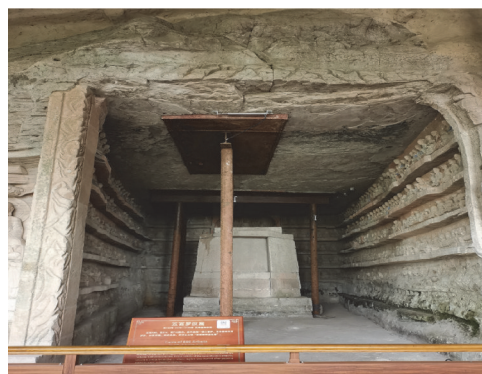
图1 168窟内全貌

大足石刻是中国著名的文化遗产旅游胜地,有“石刻之乡”的美誉,1999年12月1日被联合国教科文组织列入《世界遗产名录》。位于大足区城北1 km的北山佛湾第168号五百罗汉窟为北山石刻的重要代表,在1 000多年的风化作用和自重应力影响下,顶板存在大量裂缝,随时面临失稳坍塌的危险,168窟内全貌图如图1所示。

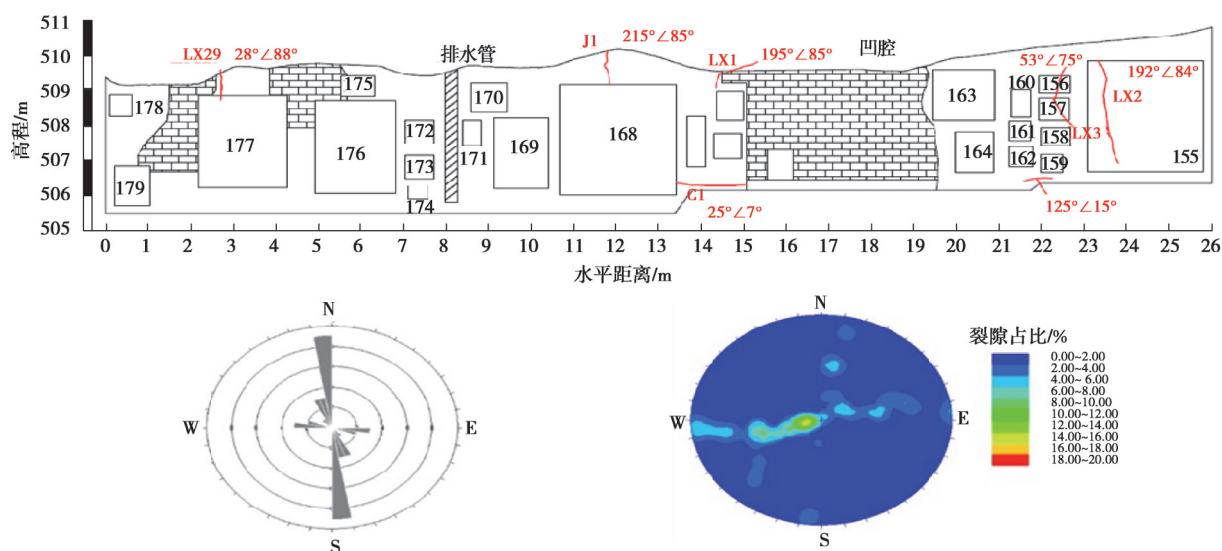
图3 168窟外崖壁裂缝分布图

大足石刻区内主要发育有各类裂缝,其中构造裂缝、层面裂缝、卸荷裂缝较发育,构造裂缝与层面裂缝交切,构成了北山石刻区的裂缝网络系统。168 窟高 3.3 m,宽 3.14 m,进深 7.1 m,南侧陡崖因人工采石开挖形成 1 个向东凹进的不规则空腔,空腔与 168 窟之间侧壁厚度不均匀,最薄处 0.84 m,石窟周边裂缝 NE、NW 向较为发育,大部分裂缝均为陡倾,以 65°以上角为主,层面倾角较小,多数在 10°以内,168 窟周边裂缝见图 3 所示,内部顶板对洞窟窟顶稳定性影响较大的裂缝主要有 5 条,其中近东西向的 J1 裂缝与近南北向的 J2 裂缝构成了顶板破坏的主要裂缝,如图 4 所示。

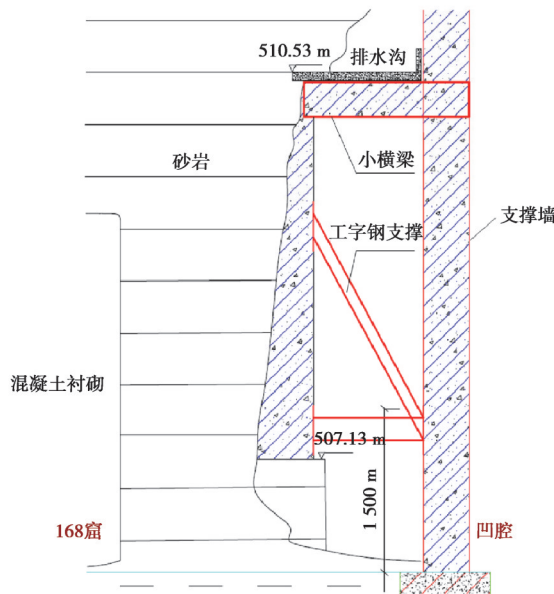
图 11 凹腔北壁撑砌加固工程

因人工采石开挖使 168 窟南侧陡崖向东凹进形成一个空腔,空腔形状不规则,腔体最大宽度 5.75 m,最大进深 5.08 m。空腔与 168 窟之间侧壁厚度不均匀,最薄处 0.84 m,因此需要对石窟南侧的凹腔崖壁部分进行加固。主要加固措施分为对凹腔北壁撑砌加固、凹腔北壁锚杆加固。

凹腔北壁撑砌加固工程:将撑砌体随凹腔形状进行浇筑,保证外立面竖直、顶面窄、底面宽。撑砌上部、排水沟下方设置一道小横梁,横梁与支撑墙一体浇筑,交接处钢筋加密做暗梁,撑砌体、支撑墙设置暗梁以及预埋件,通过工字钢支撑连接,加固示意图如图 11 所示,现场施工如图 12 所示。

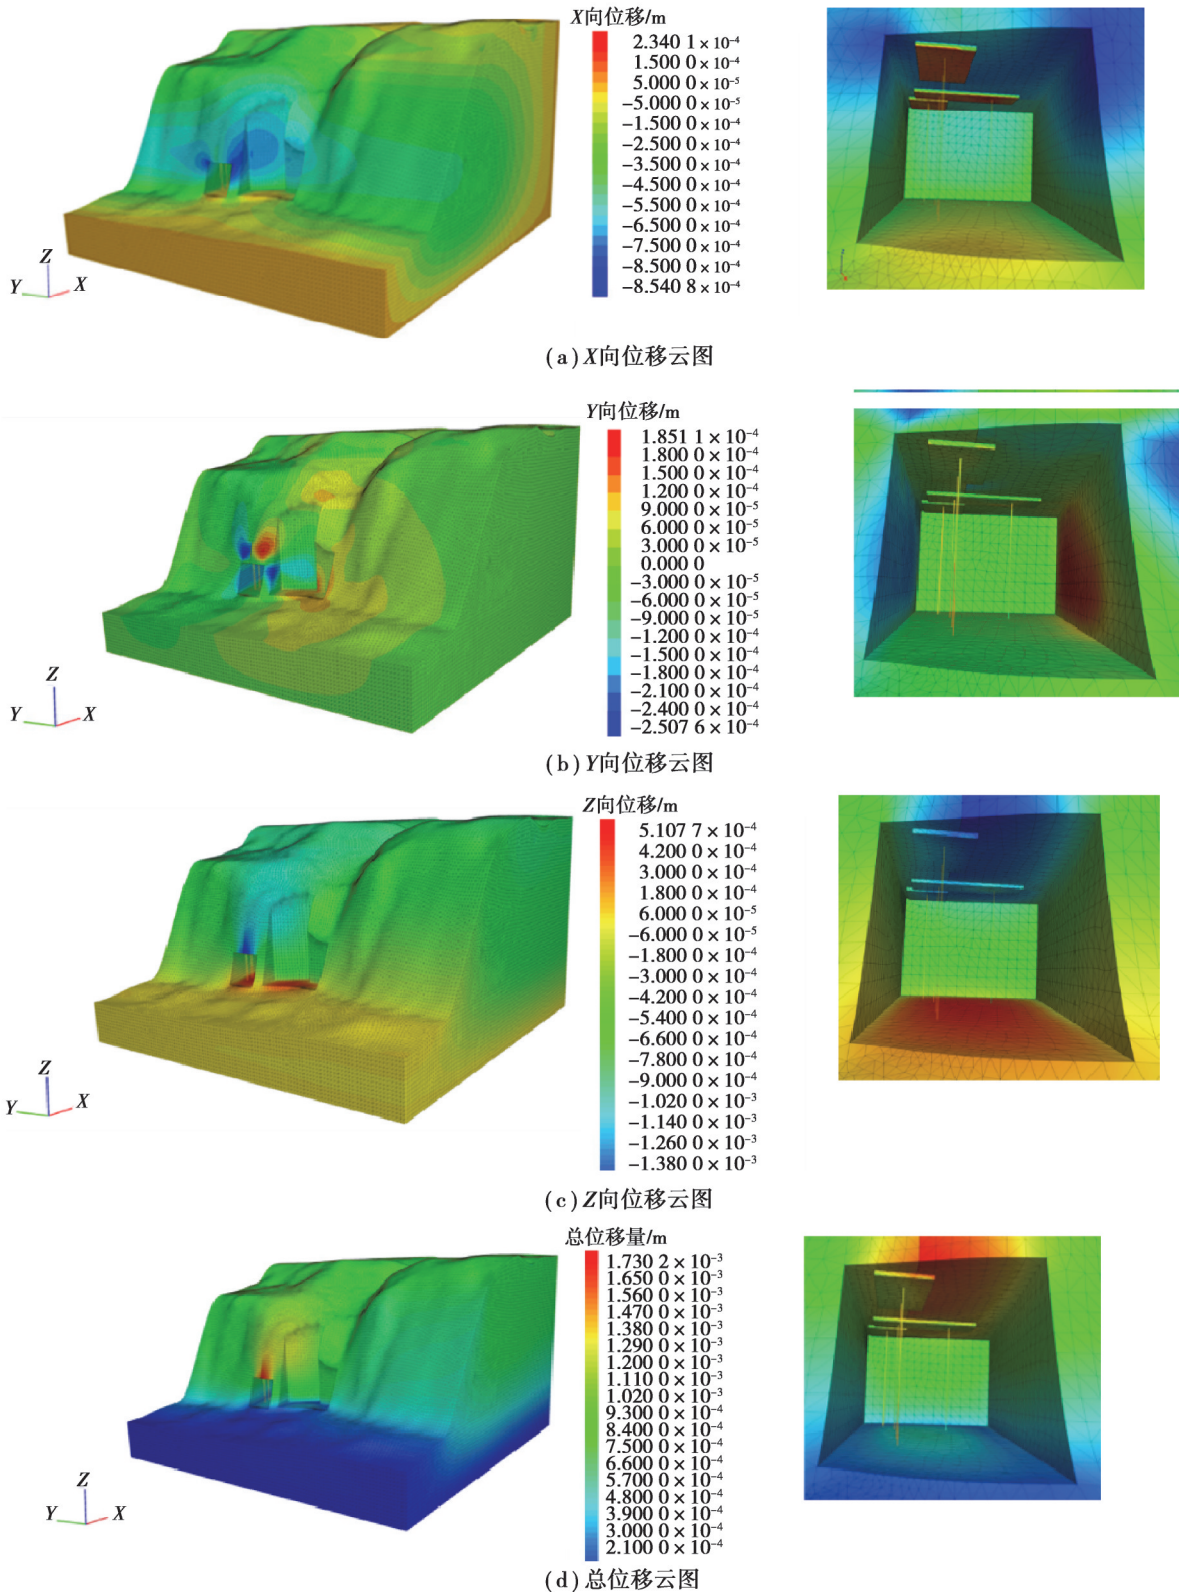
图 24 天然工况下石窟位移云图

图24为天然工况下石窟位移云图,由图可以看出,石窟周围附近总位移为0.8 mm, X向位移为-0.8 mm, Y向位移为-0.07 mm, Z向位移为-0.6 mm,其中石窟洞口顶板上方岩石总位移为1.2~1.6 mm, X向位移为-0.56~-0.63 mm,石窟北侧洞口上方岩石 Y向位移-0.2 mm,南侧为0.14 mm, Z向位移为1~1.5 mm,可以看出,石窟洞口顶板位置变形较周围岩层较大,其位移主要是由于Z向位移造成的,即石窟沉降是造成石窟变形的主要原因。由局部位移图可以看出石窟顶板总位移由1.2~1.5 mm不等,在J1裂缝到凹腔附近处达到最大,其中沉降量在靠近洞口最大,为1.5 mm,另外石窟南北侧壁在自重应力影响下,侧壁发生了向外侧(南北向)扩展趋势,但位移量较小,为0.16 mm, X向位移为-0.55 mm。在自重应力影响下, X向、Y向位移对石窟整体稳定性影响不大,造成石窟顶板位移主要原因是因为顶板沉降造成的,且由于钢板支撑以及裂缝存在的原因,其沉降相对不均匀。

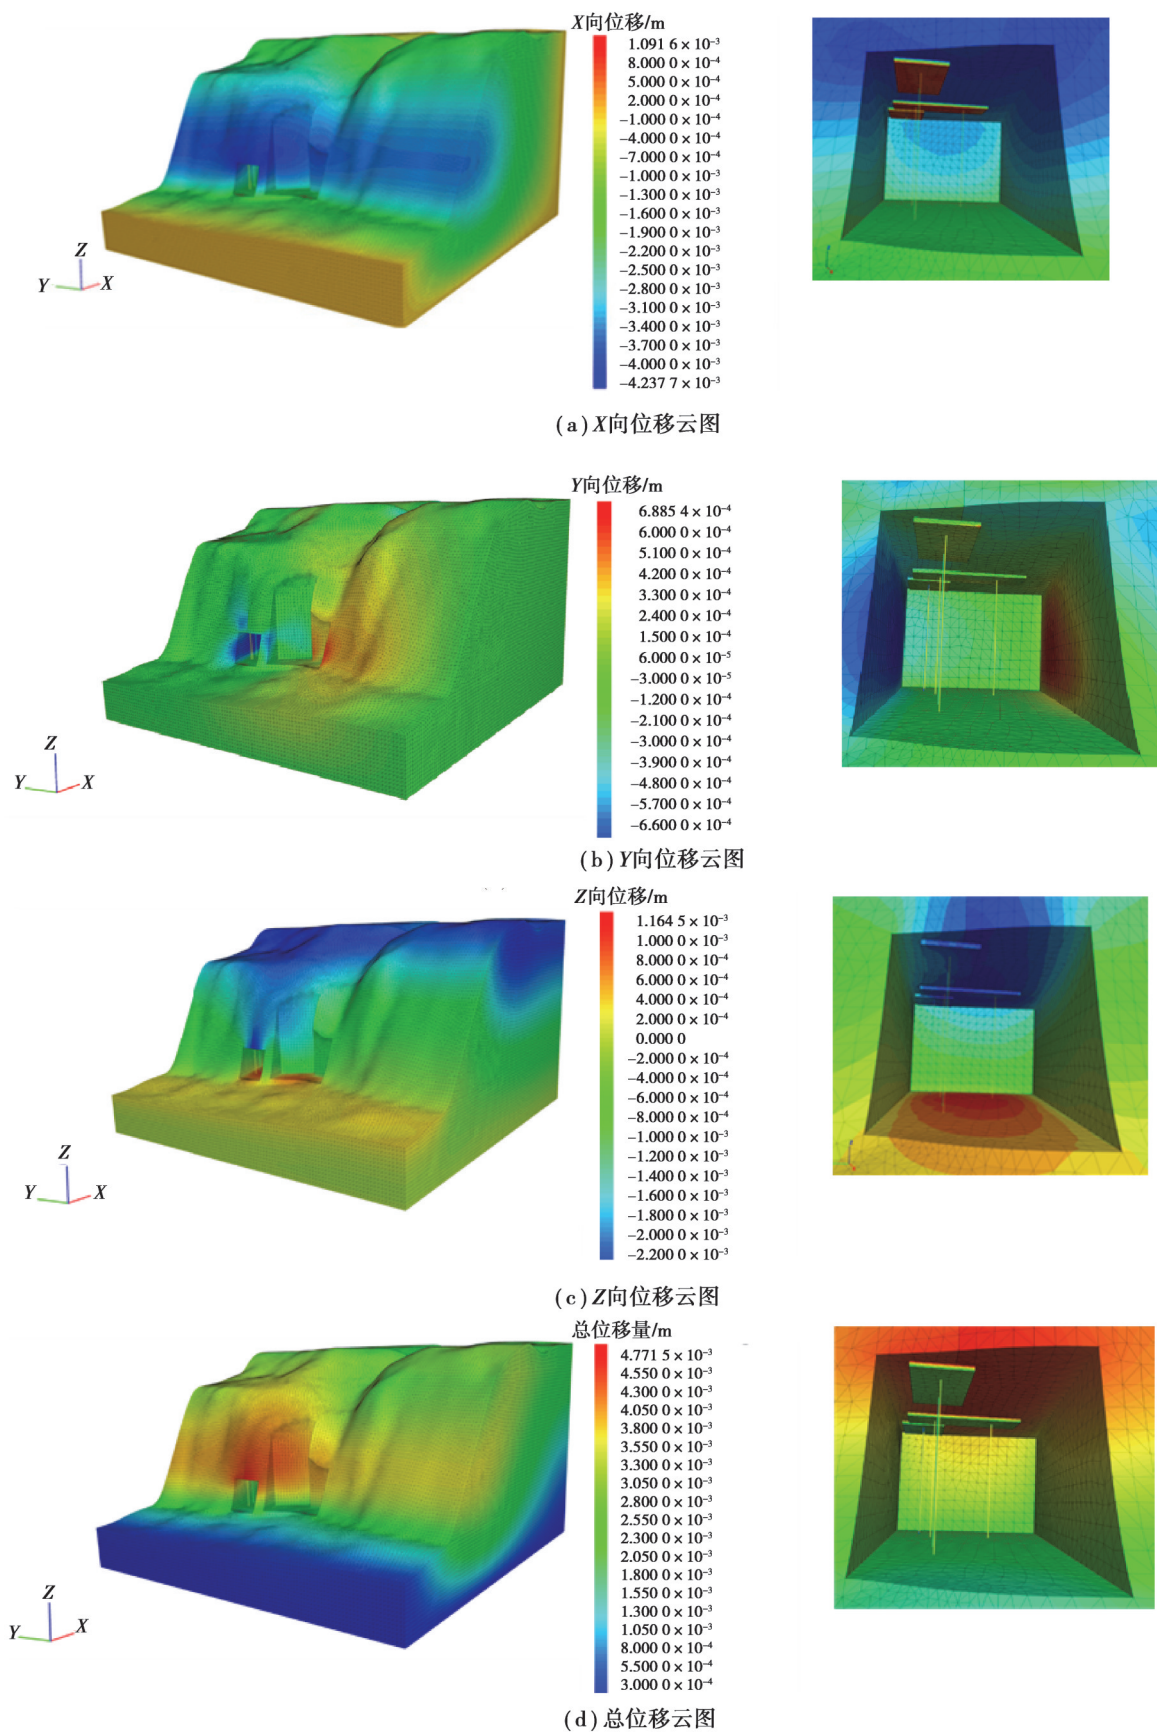
图25 降雨工况下石窟位移云图

图25为降雨工况下石窟位移云图,由图可以看出石窟周围附近总位移为3.5 mm, X向位移为-3.7 mm, Y向位移为-0.3 mm, Z向位移为1.2 mm,其中石窟洞口处最大位移为4.6 mm, X向最大位移为-4.0 mm, Y向最大位移为-0.35 mm, Z向最大位移为2.4 mm,可以看出石窟洞口顶板位置变形较周围岩层较大,其位移主要朝着洞口处及顶板下方进行发展。

由局部位移图可以看出,石窟顶板总位移由 4.11~4.62 mm 不等,在 J1 裂缝到凹腔附近处达到最大,其中沉降量在靠近洞口最大,为 4.65 mm,石窟顶板在东西向位移由 3.08~4.02 mm,距离洞口越近其位移量越大,在洞口处水平位移达到最大,另外石窟南北侧壁在自重应力影响下,侧壁发生了向外侧(南北向)扩展趋势,但位移量较小,为 0.16 mm,对石窟整体稳定性影响不大。在降雨过后孔隙水压力影响下,造成石窟顶板位

移主要原因是因为顶板沉降及洞口处水平位移造成的。

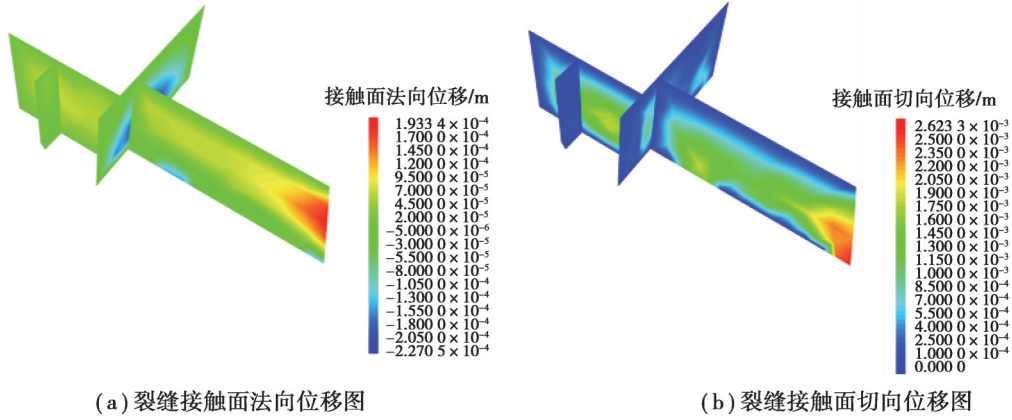
图 26 自然工况下裂缝接触面位移图

由图 26(a)可以看出,J1 裂缝在靠近洞口处以及 J2 裂缝发生了较为明显的法向位移,但位移数值较小,对石窟稳定性影响不大。图 26(b)为裂缝切向位移云图,除了 J5 裂缝其他裂缝均产生一定量切向位移,其平均值为 1.35 mm,J1 裂缝在靠近洞口处产生 2.4 mm 位移。由此可以看出洞口处的裂缝在自然工况下产生切向移动的现象,其中洞口处最容易失稳。

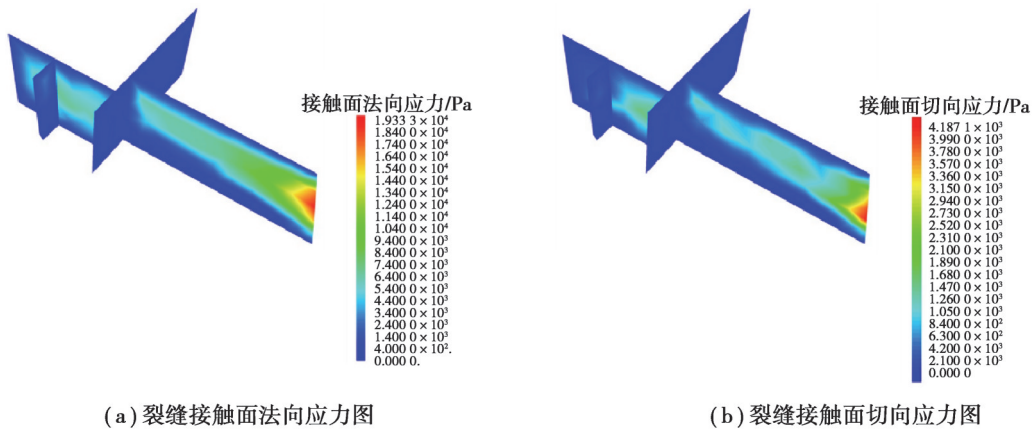
图 27 自然工况下裂缝接触面应力图

由图 27 裂缝应力分布图可以看出,无论是法向应力还是切向应力主要分布在 J1、J3、J5 裂缝处,其法向应力平均值为 6 kPa,切向应力平均值为 1.5 kPa,而在洞口位置产生了应力集中现象,其法向应力增加至 17 kPa,切向应力增加至 3 kPa,可以看出洞口处是最容易发生破坏的位置。

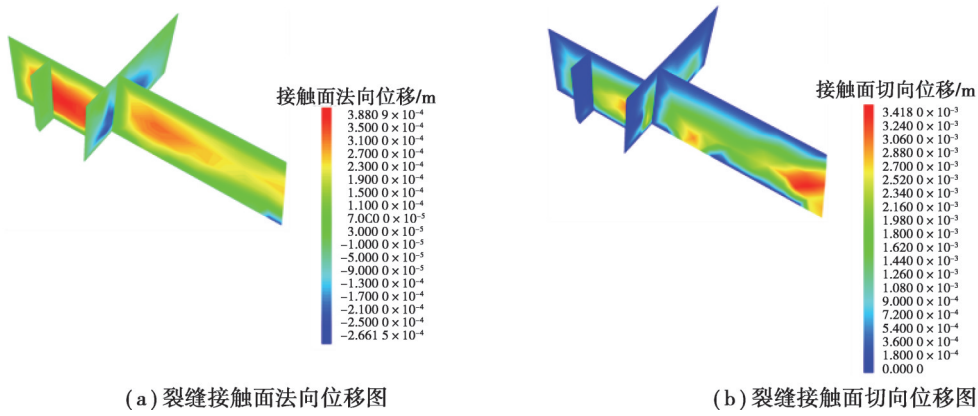
图 28 降雨工况下裂缝接触面位移图

由图 28 可以看出,相较于自然工况,降雨工况下,J1、J2、J3、J4 裂缝法向位移和切向位移均有了明显增加的趋势,其中 J1 裂缝中部位置以及 J3、J4 裂缝法向位移增加较为明显,法向位移平均增加 0.19 mm,而 J1 洞口处裂缝、J3 裂缝切向位移有了明显的增加,平均增加 1.4 mm。其原因为孔隙水压力的增加导致顶板岩石有效应力降低,加大了裂缝产生了切向移动的趋势,最大切向位移达到 4.1 mm,在降雨影响下裂缝的开合可能会导致石窟顶板的失稳破坏。

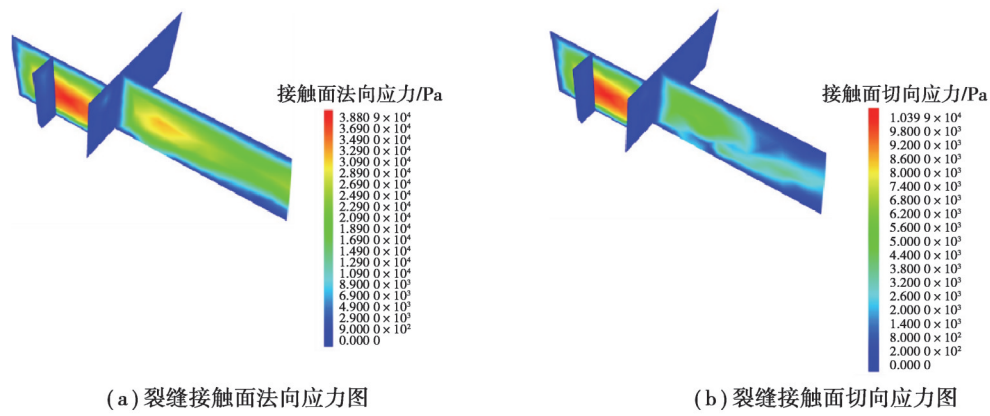
图 29 降雨条件下裂缝接触面应力图

图 29 为降雨条件下裂缝接触面应力图,法向应力和切向应力均集中在 J3 裂缝处,相较于自然工况下应力集中于洞口位置,应力出现了向内部移动的趋势,说明在降雨条件下 J3 裂缝附近可能会首先发生失稳。

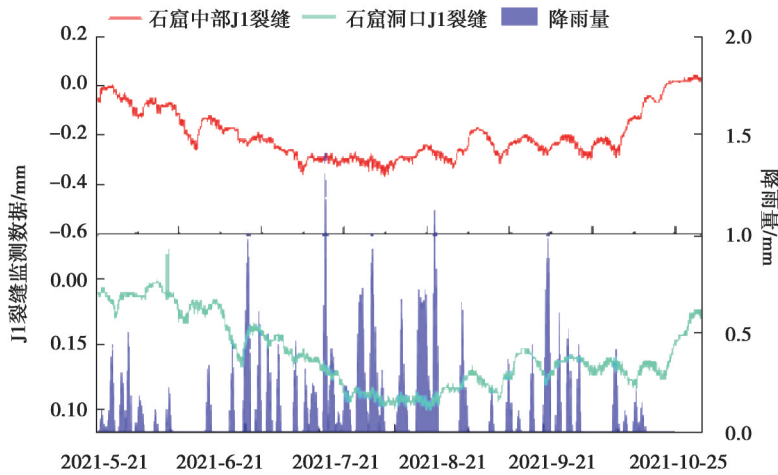
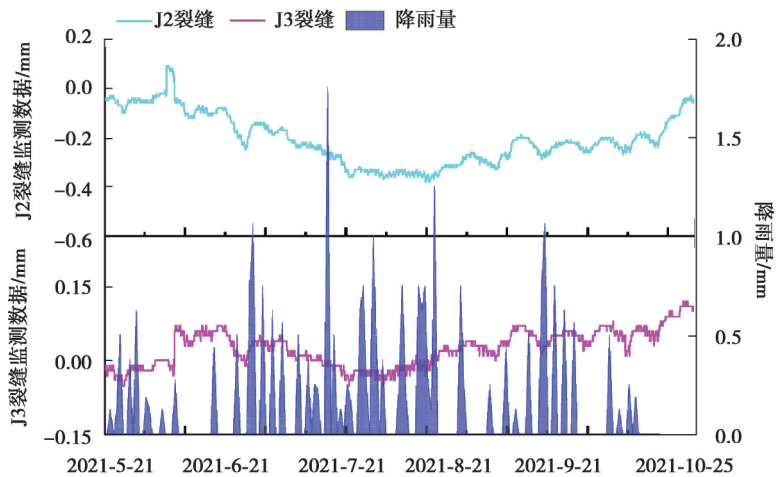
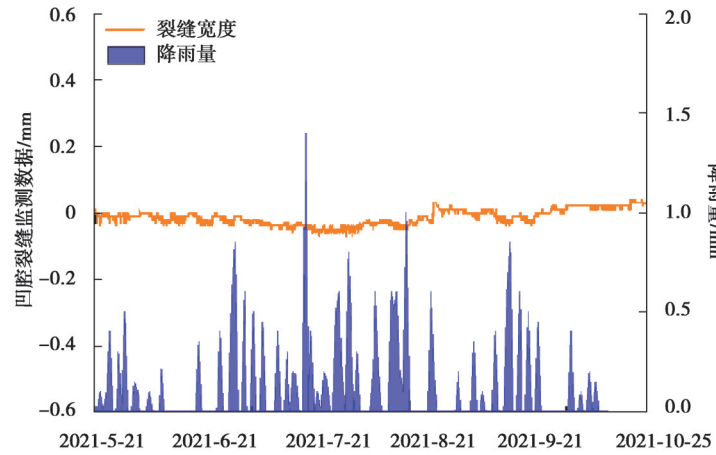
由图 31~33 可知石窟中部 J1 裂缝、石窟洞口 J1 裂缝、J2 裂缝在裂隙注浆阶段其数据变化趋势保持一致,呈现闭合-稳定的过程,而 J3 裂缝与凹腔处裂缝在考虑仪器误差的情况下可以认为裂缝未发生改变。根据降雨量和裂缝数据综合分析,石窟在 5~8 月期间处于降雨量较大阶段,在降雨季节窟内湿度增加,裂缝周围砂岩具有吸水膨胀作用,岩石膨胀造成了裂缝的持续闭合现象。随着对石窟裂缝注浆工作的深入,在 8~9 月期间,裂缝没有出现进一步发展的趋势,9~10 月期间,随着降雨量的减少和注浆工作的完成,使得裂缝保持相对稳定。

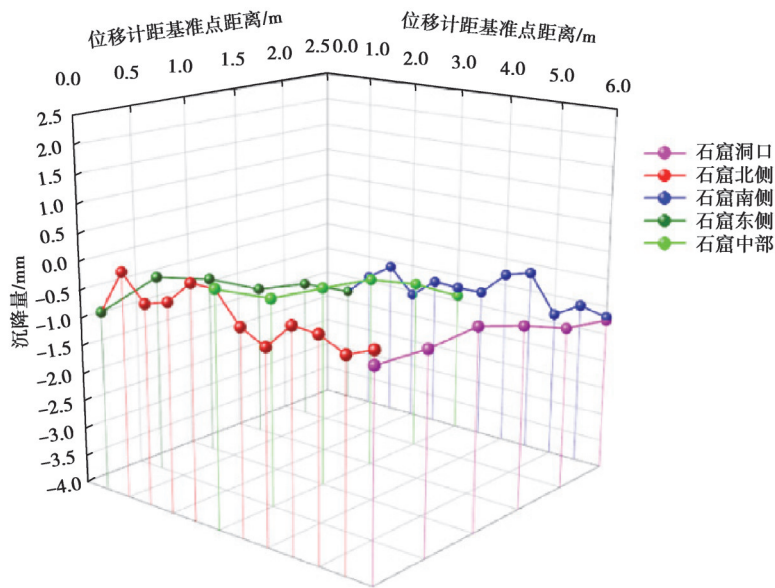
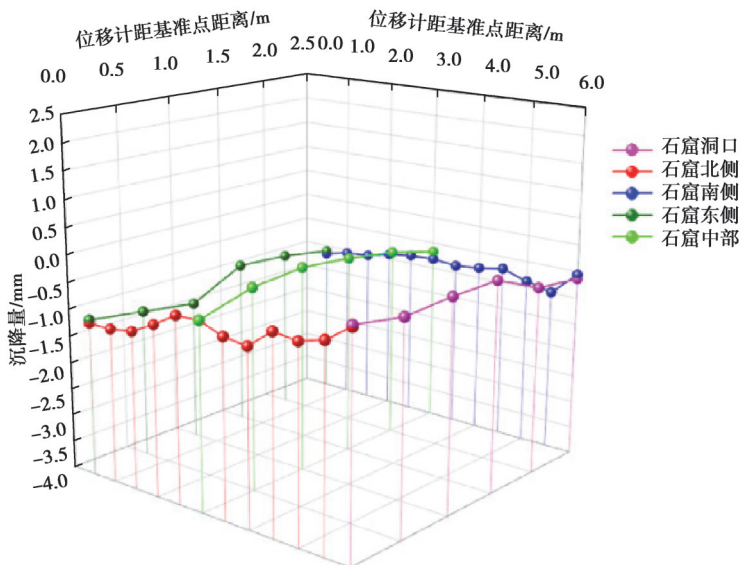
由图 34~35 可知,2021 年 7 月,石窟左侧最大位移为-0.8 mm,右侧最大位移-1.22 mm,洞口最大位移-1.1 mm,后侧最大位移-1.2 mm,中侧最大位移-1.2 mm。2021 年 10 月,石窟左侧最大位移为-1.1 mm,右侧最大位移-1.17 mm,洞口最大位移-0.54 mm,后侧最大位移-1.22 mm,中侧最大位移-0.67 mm。

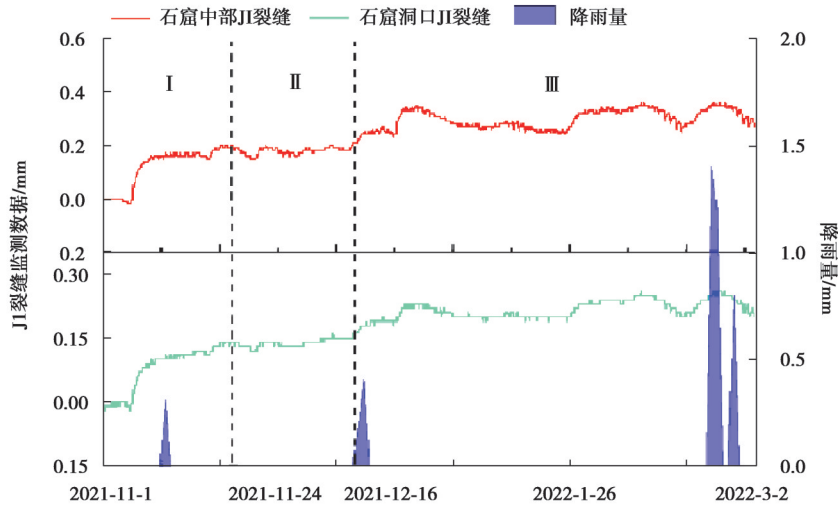
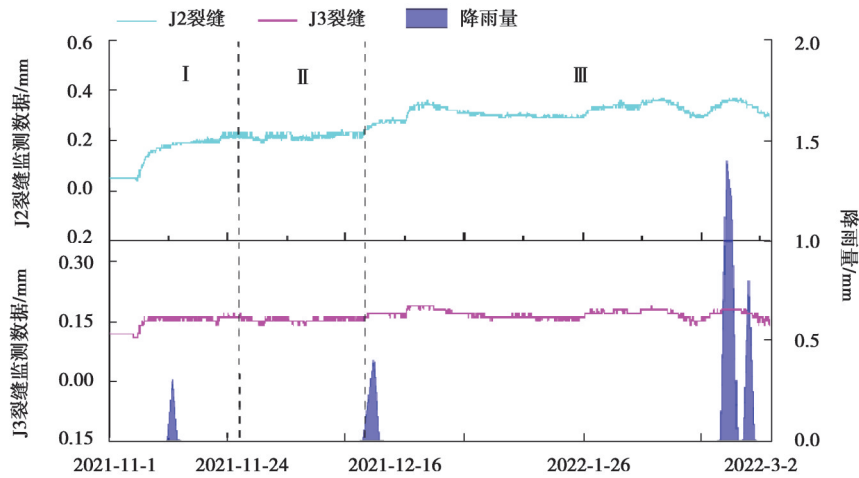
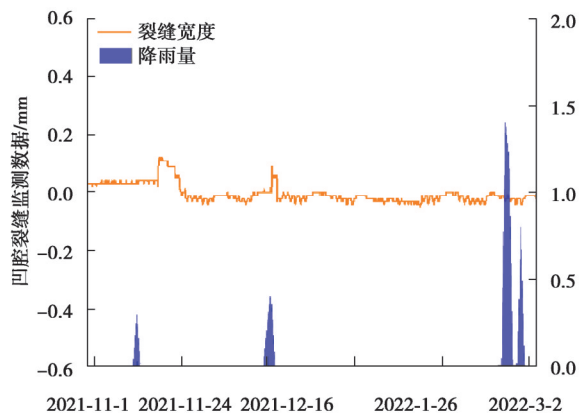
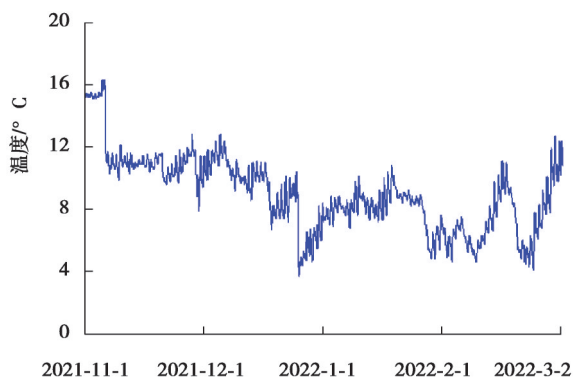
I阶段:石窟中部 J1 裂缝从 0 mm~0.17 mm,石窟洞口 J1 裂缝从 0~0.1 mm, J2 裂缝扩展至 0.2 mm, J3 裂缝保持在 0.15 mm,凹腔裂缝保持在 0 mm。

II阶段:石窟中部J1裂缝从0.17~0.2 mm,石窟洞口J1裂缝从0.1~0.15 mm,J2裂缝保持在0.2 mm,J3裂缝保持在0.15 mm,凹腔裂缝保持在0 mm。

III阶段:石窟中部J1裂缝从0.2~0.35 mm,石窟洞口J1裂缝从0.15~0.24 mm,J2裂缝保持在0.3 mm,J3裂缝保持在0.15 mm,凹腔裂缝保持在0 mm。

通过上述裂缝变化规律结合石窟内温度进行分析,裂缝变化趋势与温度变化趋势呈现负相关趋势。I阶段初始阶段石窟内温度由16°C下降至10°C,该阶段对应J1裂缝、J2裂缝快速扩展阶段,裂缝变化与温度变化相一致,II、III阶段随着温度间断下降裂缝保持间断持续扩展现象,由此可知在凹腔加固阶段,其裂缝扩展主要与石窟内温度变化相关。

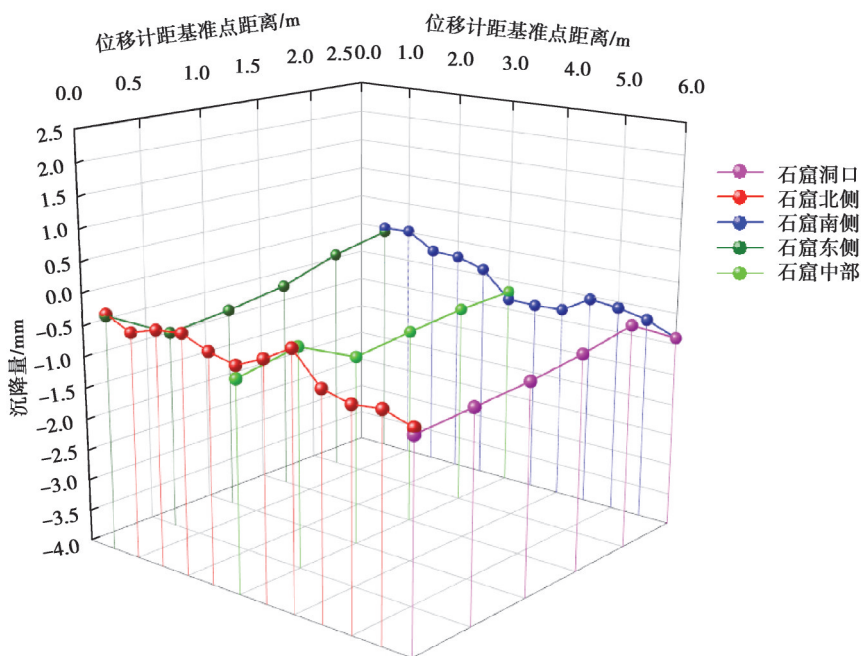
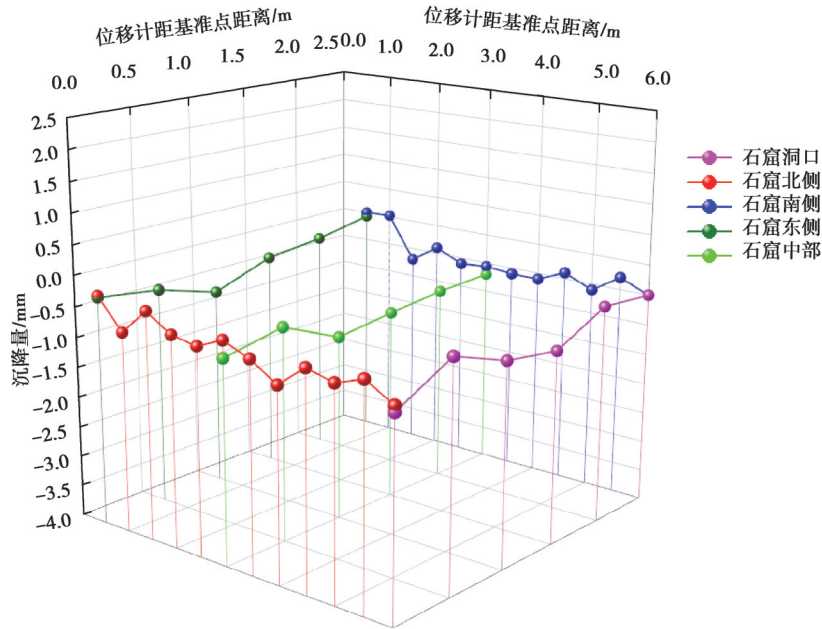
由图40~41位移计监测数据可知,2021年11月与2022年2月石窟洞口、石窟中部、石窟东侧位移计数据稳定在-0.75 mm附近,石窟北侧和石窟南侧位移计数据在-0.5~-1mm之间波动,其波动趋势处在一个较小范围内,石窟顶板处于一个稳定状态。

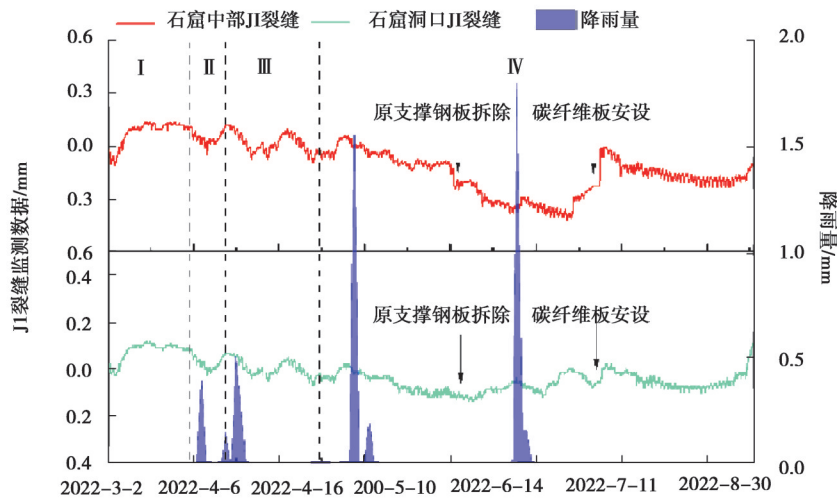
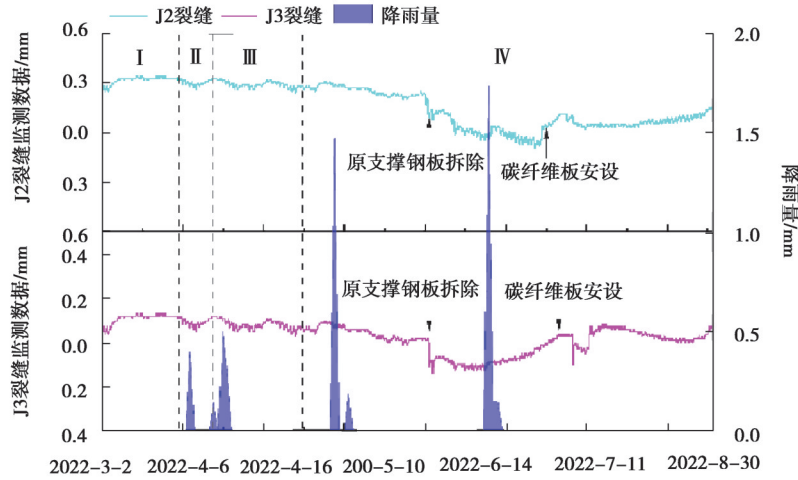
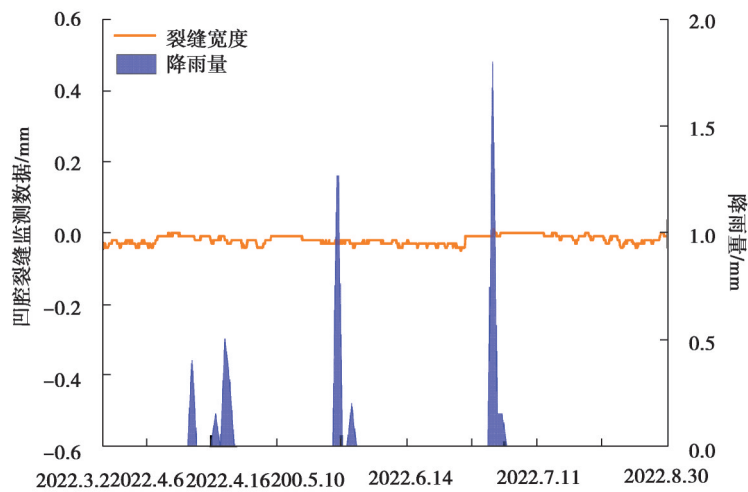
I阶段:J1 中部裂缝保持在-0.02~0.11 mm 之间;J1 洞口处裂缝处于 0~0.08 mm 之间;J2 裂缝处于 0.26~

0.33 mm 之间;J3 裂缝处于 0.06~0.11 mm 之间;

II 阶段: J1 中部裂缝保持在 0.11~0.12 mm; J1 洞口处裂缝处于 0.08~0.05 mm 之间; J2 裂缝处于 0.33~0.32 mm 之间; J3 裂缝处于 0.11~0.12 mm 之间;

III 阶段: J1 中部裂缝保持在 0.12~-0.03 mm; J1 洞口处裂缝处于 0.06~-0.03 mm 之间; J2 裂缝处于 0.33~0.27 mm 之间; J3 裂缝处于 0.12~0.07 mm 之间;

IV 阶段: J1 中部裂缝保持在 -0.03~-0.11 mm; J1 洞口处裂缝处于 -0.04~0.04 mm 之间; J2 裂缝处于 0.27~0.14 mm 之间; J3 裂缝处于 0.07~-0.1 mm 之间;

J1 中部裂缝: 在原支撑钢板拆除后裂缝产生了 -0.15 mm 左右的闭合趋势, 在碳纤维板装后又恢复正常, 可以认为在钢板拆除过程中对石窟顶板产生了轻微扰动现象, 并且碳纤维板对限制裂缝数据产生波动起到了很好的限制作用。

J1 洞口处裂缝: 3月2日~8月30日之间, 整体数据保持在 0.05 mm 附近, 在整个悬吊梁施工过程中, 洞口处的裂缝未发生改变, 即一直保持平稳的态势。

J2 裂缝:3 月 2 日~6 月 24 日期间,数据保持在 0.3 mm,原支撑钢板拆除后数据保持在 0~0.15 mm 之间,碳纤维板安装后数据稳定在 0.15 mm。

J3 裂缝:3 月 2 日~到 8 月 30 日期间,除了原支撑钢板拆除后数据有 0.1 mm 的闭合外,其整体曲线保持在 0~0.1 mm 之间。

由上述裂缝数据分析可知,在悬吊梁整体施工阶段,除了钢板拆除对顶板该部位裂缝造成轻微闭合外,其余顶板裂缝整体处于稳定态势。

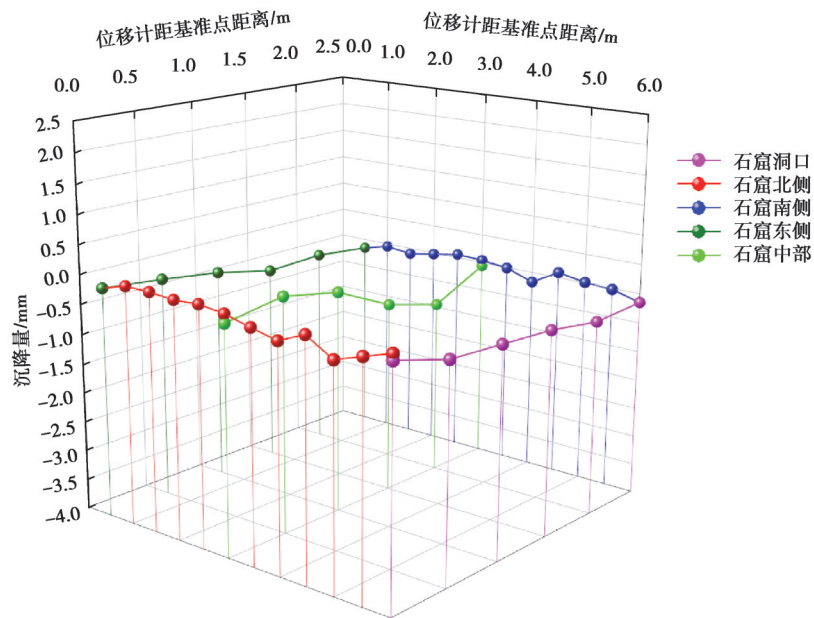
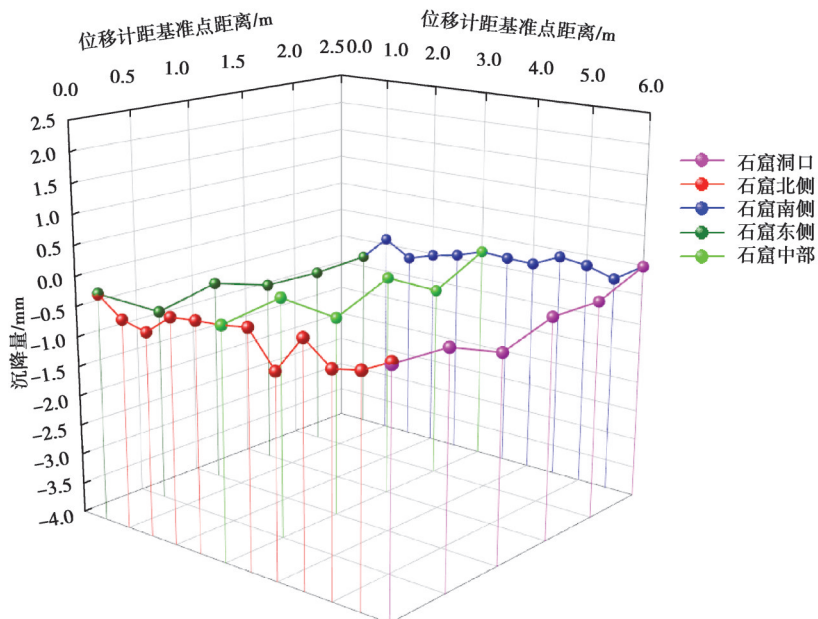
由图 45~46 位移计数据可以看出石窟洞口、石窟中部、石窟东侧位移计数据稳定在 -0.25 mm 附近,石窟北侧和石窟南侧位移计数据在 -0.5~-1mm 之间波动,其波动趋势处在 1 个较小范围内,石窟顶板处于 1 个稳定状态。
