表面缺陷对 7075 铝合金阳极氧化膜的影响

摘要: 为了研究加工状态对阳极氧化处理的影响, 对 7075 高强铝合金进行了阳极氧化表面处理, 利用金相显微镜、体视显微镜、扫描电镜 (SEM) 以及 EDS 观察和分析了氧化膜的微观组织、表面形貌和成分。结果表明铝合金表面析出相附近氧化膜出现中断、裂缝等缺陷; 在铝合金表面有缺陷的部位, 其生成的氧化膜厚度较薄, 缺陷边缘尖角处氧化膜存有裂缝; 通过增加表面光洁度, 可以提高阳极氧化膜的质量, 满足耐腐蚀性能的要求。由于表面存在缺陷, 使得形成的氧化膜厚度不均匀或不完整, 进而削弱了氧化膜对铝合金基材的保护作用。

Effect of surface defects on anodic oxidation coating of 7075 aluminum alloy

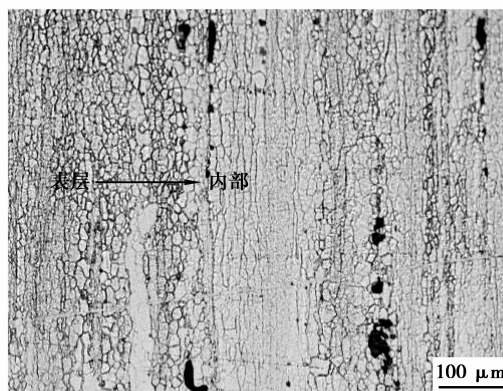
图 1 7075 高强铝合金基体显微组织

图 1 是 7075 高强铝合金基体组织的显微组织图片。可见,其内部组织整体呈现带状分布,这种带

状组织是原材料在轧制过程中所产生的。同时可以看到,在带状组织中有粗大的第二相存在。图 2 是 7075 高强铝合金基体组织的扫描电镜背散射照片。由图 2 可见,第二相以粗大的针状和块状析出,且沿着带状组织的晶界呈线状分布。

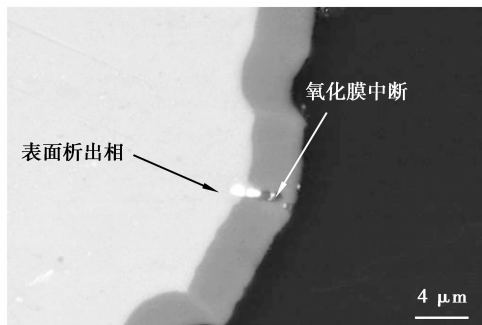
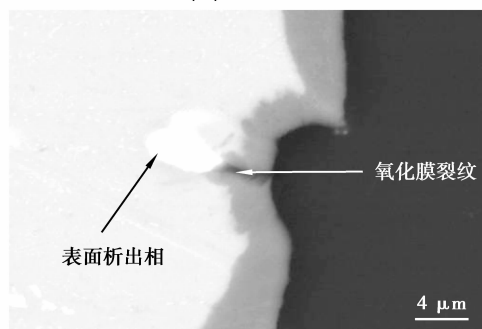
图3 7075表面析出相附近阳极氧化膜缺陷的扫描电镜背散射像

图 3 为试样经阳极氧化处理后,其内部析出相与阳极氧化膜缺陷的扫描电镜背散射电子像。可以看出,在表面无第二相析出的部位,阳极氧化膜分布连续,厚度均匀,其值约为 5 μm,如图 3(a)所示;而在表面存在第二相析出的部位,阳极氧化膜存在中断、裂缝及厚度不均等缺陷,见图 3,这使得氧化膜不连续或不完整,不利于铝合金表面耐蚀性的。同时,分别对基体内部析出相和暴露于样品表面的析出相进行了 EDS 成分分析,其结果见表 1。由表 1 可知,7075 高强铝合金内部组织中存在的第二相是以铁和铜为基的化合物,而后者除了铝、铁和铜元素以外,还检测出了氧、硫和锌的存在。根据现有研究^[15-16],可以判断,铝合金内部组织中存在的第二相应为 Al_2O_3 、Al-Fe-Cu 及少量金属硫化物等。由于析出相与基体的电化学性能存在较大差异,在进行阳极氧化表面处理时,表面含有析出相的部位就会

形成 Al_2O_3 氧化保护膜的中断或者厚度的不均匀性,同时由于局部受力不均及尖角作用而产生裂缝等微观缺陷。

(a)中断

(b)裂缝

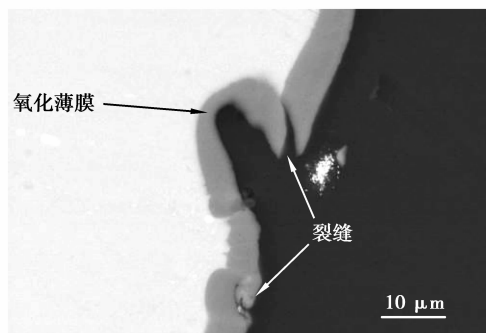
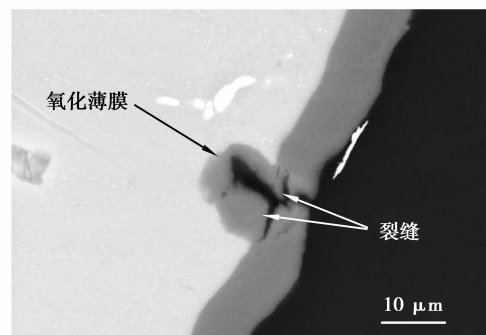
图4 7075表面凹坑附近阳极氧化膜缺陷的扫描电镜背散射电子像

生了不同形态的裂缝。因此在生产实践中,由于样品表面存在缺陷时,会使形成的氧化膜厚度不均匀或不完整,对铝合金基材形不成有效的保护作用。

(a)单锐角凹坑

(b)双锐角凹坑

阳极氧化处理之前,由于未进行加工,样品表面局部存在 $10\ \mu\text{m}$ 左右的凹坑。图4为阳极氧化处理后表面凹坑附近阳极氧化膜缺陷的扫描电镜背散射像。由图可以看出,由于凹坑的存在,使得氧化膜出现了不同形态的裂缝如图4所示,这样就破坏了氧化膜的连续性;在凹坑底部出现了氧化薄膜层,其厚度小于 $1.5\ \mu\text{m}$,远小于正常部位的 $5\ \mu\text{m}$,破坏了氧化膜的均匀性,使得其对基体的保护能力大幅降低。这是因为在阳极氧化过程中,由于屏蔽作用,促成局部电流密度变小,氧化膜相对变薄,仅为正常部位的 $1/3$ 至 $1/5$,破坏了氧化膜的均匀性。裂缝的产生则是由于凹坑存在尖角,易导致局部应力集中过大,因此产

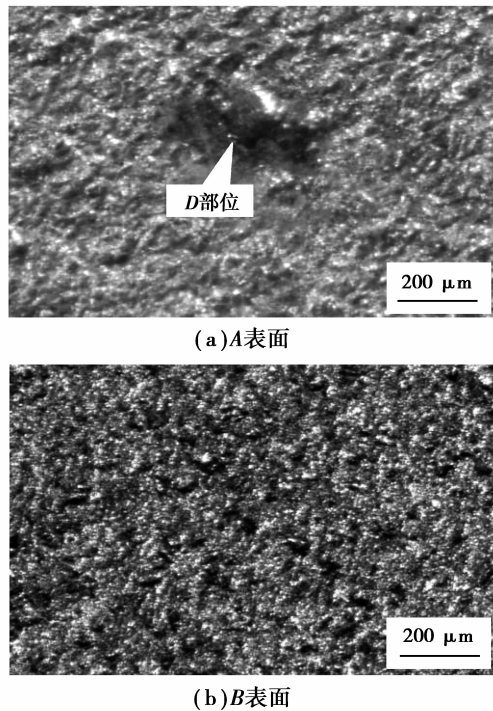
图 5 A、B 表面阳极氧化膜光镜照片

在制备样品时,进行了样品两个表面不同的加工精度处理,样品的A表面比B表面粗糙。图5为A、B表面阳极氧化膜体式显微组织图。可以看出,阳极氧化后,A表面的氧化膜出现了直径为 $200\ \mu\text{m}$ 左右的圆坑;而B表面的氧化膜表面完整、致密,分别如图5(a)和(b)所示。图6(a)为图5(a)中D部位(圆坑)的SEM图像。可见,圆坑中氧化膜表面不致密,且还存在少量的微裂纹,表明氧化膜分布不均匀,导致局部因应力过大而引起开裂。图6(b)为图6(a)中E部位的放大图像。由图可见,该部位表面氧化膜已严重龟裂。图7(a)为B表面的SEM图像。可以看出,此处氧化膜均匀致密,无缺陷存在。表2为有裂纹的缺陷部位和正常部位的能谱(EDS)成分分析结果。可以看出,A表面缺陷部位的O、S和Cl的含量较B表面高出很多,因此可以推断,表面有腐蚀产物的存在。综上可知,表面光洁度较低时,对阳极氧化膜的生成有较大影响,使其分布不均匀,局部还会产生微裂纹甚至发生腐蚀现象,严重影响了阳极氧化膜的质量。

分析元素	O	Al	S	Cl	K	Ca	Ti	Fe	Zn	%
A 面-缺陷部位 (图 5 中 E 部位)	51.93	32.68	8.07	1.89	0.35	1.19	0.40	0.54	1.06	
B 面-正常部位	50.32	40.93	4.71	0.92	0.43	0.78	—	—	1.91
