同进隧道二次衬砌开裂原因分析及治理

吴发展

(中铁隧道集团有限公司, 河南 洛阳 471009)

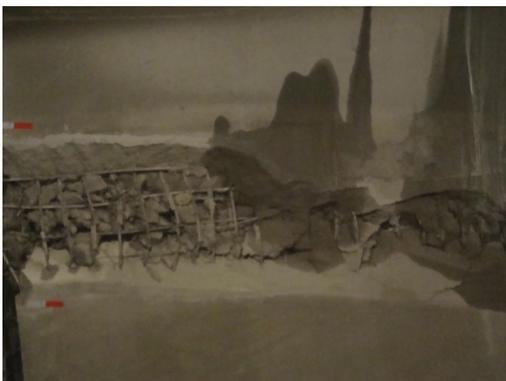
DK248+176~DK248+188 段监控量测最大拱顶下沉 388 mm,最大水平收敛值 398 mm。2010 年 7 月 19 日按Ⅳ级围岩施做二次衬砌,8 d 后发现 DK248+188 左侧拱腰处出现裂纹,长 5.2 m,宽 20~40 cm,使用回弹法测试二次衬砌混凝土强度为 23.6 MPa;根据未衬砌段监控量测数据分析,围岩变形发生突变,当天拱顶下沉日最大下沉量为 54 mm(里程 DK248+210),日最大收敛量达 153 mm(里程 DK248+230)。DK248+184.5~DK248+188 左侧拱腰衬砌混凝土出现崩落,衬砌钢筋外露,裂缝长 8 m,宽 40~80 cm,防水结构破坏,衬砌面出现渗水,量测拱顶下沉 3 mm,拱腰处侵入衬砌净空 62 mm(图 1),以上情况表明 DK248+180~DK248+188 衬砌失效。

图 1 DK248+180~188 段裂缝

治理原则:分析裂缝产生的原因和性质,采取针对性的治理措施,裂缝处理后能保证衬砌原有承载力及防水、抗渗性能。“一次根治、不留后患”^[7]。对隧道衬砌严重开裂地段的治理采用拆除重建法进行整治^[8],拆除隧道既有的二次衬砌结构,施做新的钢筋混凝土结构。DK248+180~DK248+188 衬砌侵入净空限界,失去使用功能,进行结构抽换,拆除旧的Ⅳ级衬砌结构,按Ⅳ级加强段的参数重新施作新的衬砌。

现场加强对失效衬砌裂缝变形监控量测力度,随时掌握裂缝变形发展情况。对 DK248+171~191 段按照 1.5 m×1.5 m(纵×横)的间距,打设 4 m 长小导管注浆,采用高压注浆泵压注 425 号普通硅酸盐水泥配制的纯水泥浆,对衬砌背后该段围岩进行加固,深孔注浆固结地层,使其周围形成拱作用作用的“硬壳”,增强围岩稳定性。在裂缝的监控量测数据稳定,裂缝不再变化,且前后 2 组衬砌达到设计强度时,对该二次衬砌开裂失效段进行拆换。

为减少爆破振动对既有隧道围岩和支护结构的损伤,采用松动爆破技术方案。使用风镐在 DK248+188 环向开凿一条宽度 20 cm 深至围岩的环向通缝,起到阻断爆破震动波向保留混凝土方向延伸的作用。每次拆除长度为原支护的 2 榀钢架间距,爆破将衬砌混凝土剥离后,利用手持风镐将侵限初期支护的拱架按照分节长度剥离,对侵限部分完成拆除后,及时初喷混凝土,架立 I20b 钢架(间距 0.8 m/榀),完成初期支护拆换,抑制结构变形发展。
